改善箇所説明図

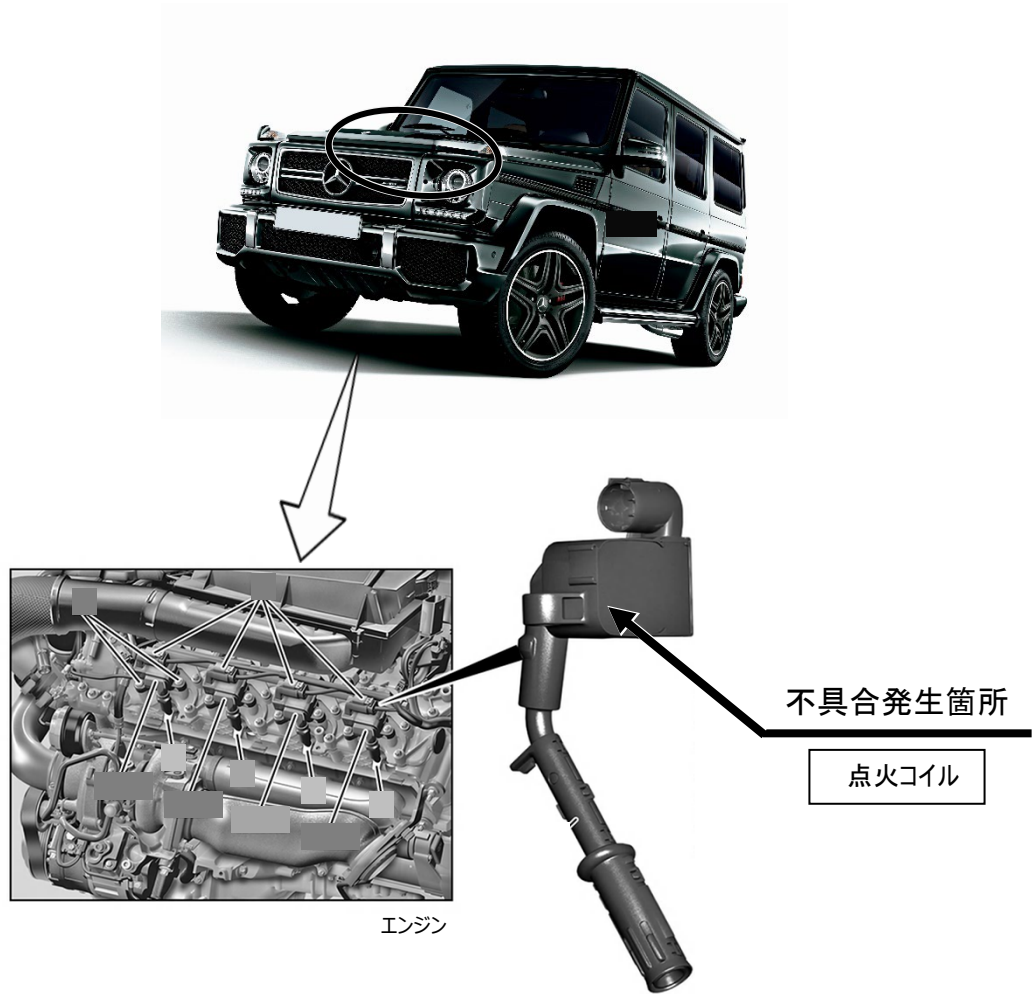
注: は、交換する部位を示す。

エンジンの点火コイルにおいて、内部メモリの制御が不適切なため、エコストップの時間が極端に短いエコスタート時において作動せず、自動でエンジンを再始動できないおそれがある。

全車両、点火コイルを対策品に交換する。

識別：車台番号の付近に黄色の識別ペイントを塗布する
