改善箇所説明図

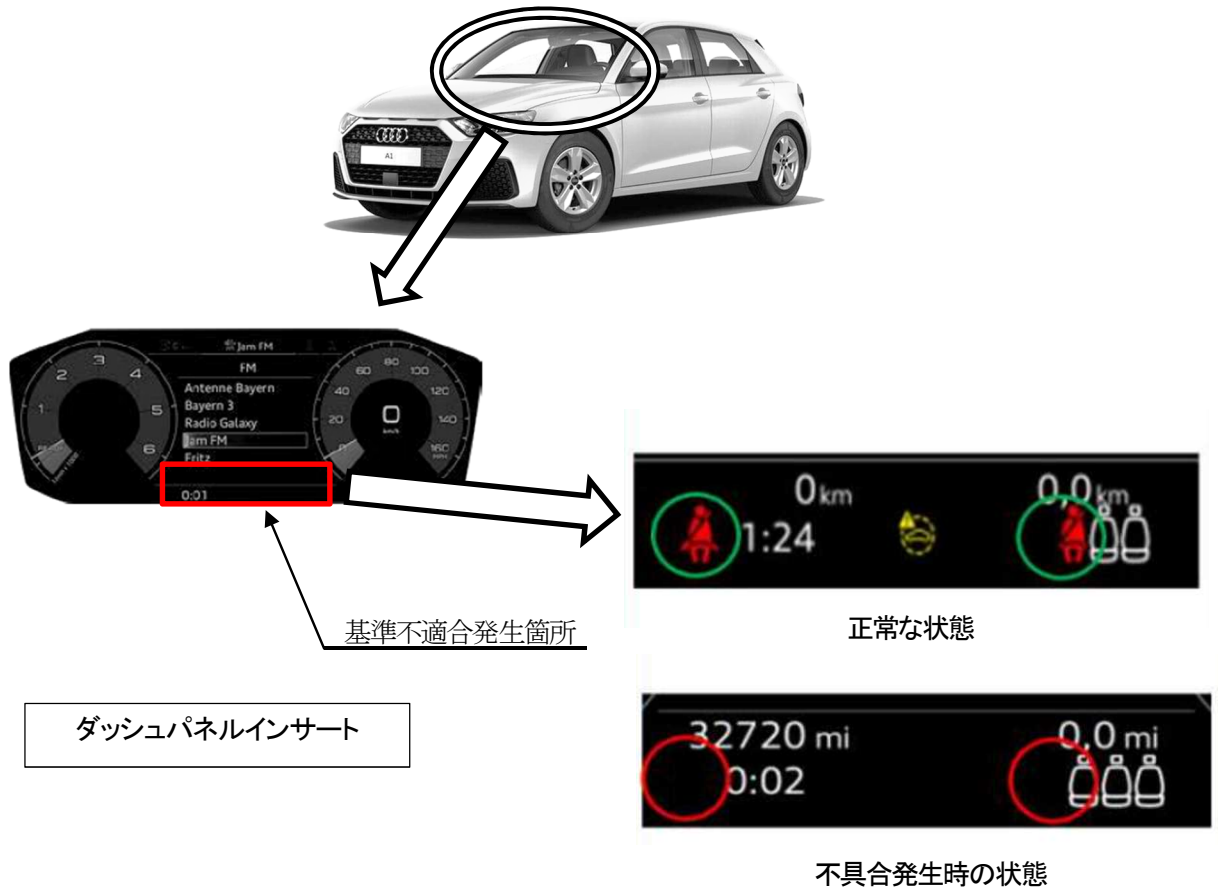
注： は、プログラムを更新する部品を示す。

ダッシュパネルインサートにおいて、コントロールユニットのプログラムが不適切なため、ある一定の条件下において、助手席および後部座席のシートベルト非着用の警告表示および警告音が作動しないおそれがある。

全車両、ダッシュパネルインサートのコントロールユニットのプログラムを対策プログラムに書き換える。

識別：「90U8」と記入したキャンペーンステッカーを車両に貼付する。
