## 改善箇所説明図

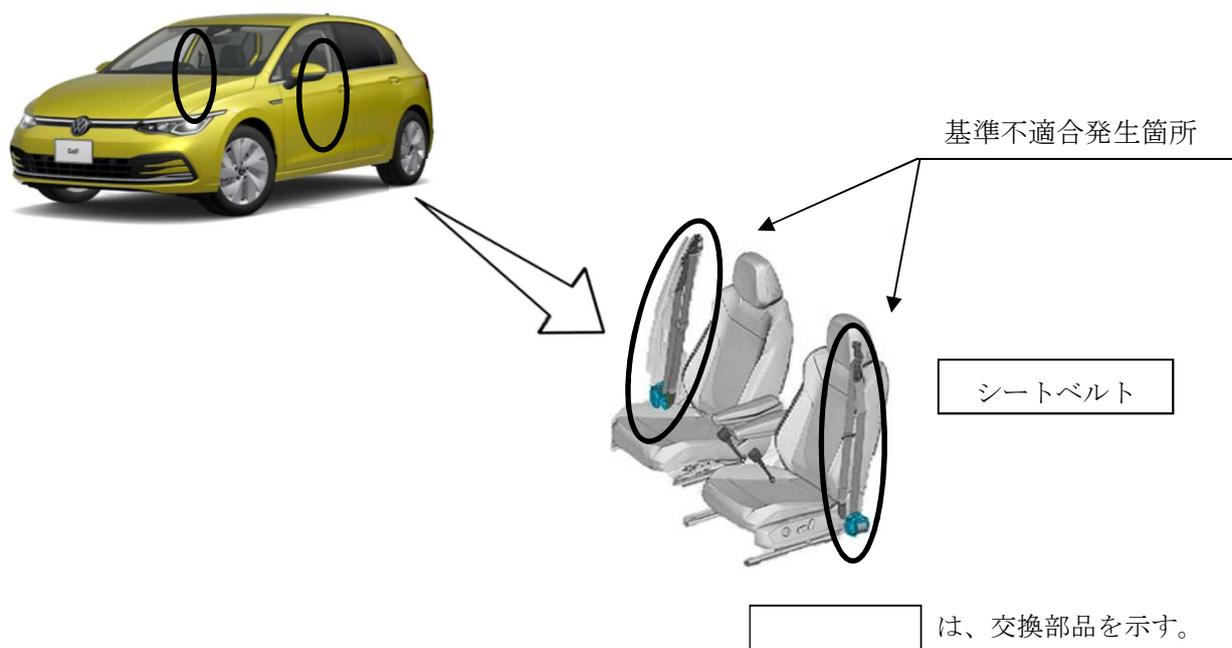
前席シートベルトのフォースリミッター付シートベルトテンショナーにおいて、製造管理が不適切なため、構成部品の組付け力が不十分なものがある。そのため、衝突時にフロントエアバッグが展開した場合、シートベルトの拘束力が足りなく、最悪の場合、乗員が負傷するおそれがある。

全車両、前席シートベルトを良品に交換する。

識別：キャンペーンステッカーに「外-3511、日付（西暦・月・日の順）、ワークショップスタンプ」を記入し、スペアタイヤ収納部左側面に貼りつける。
