改善箇所説明図

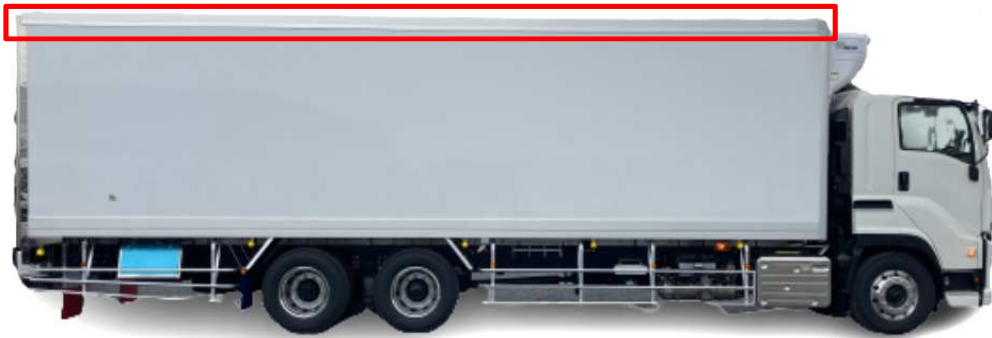
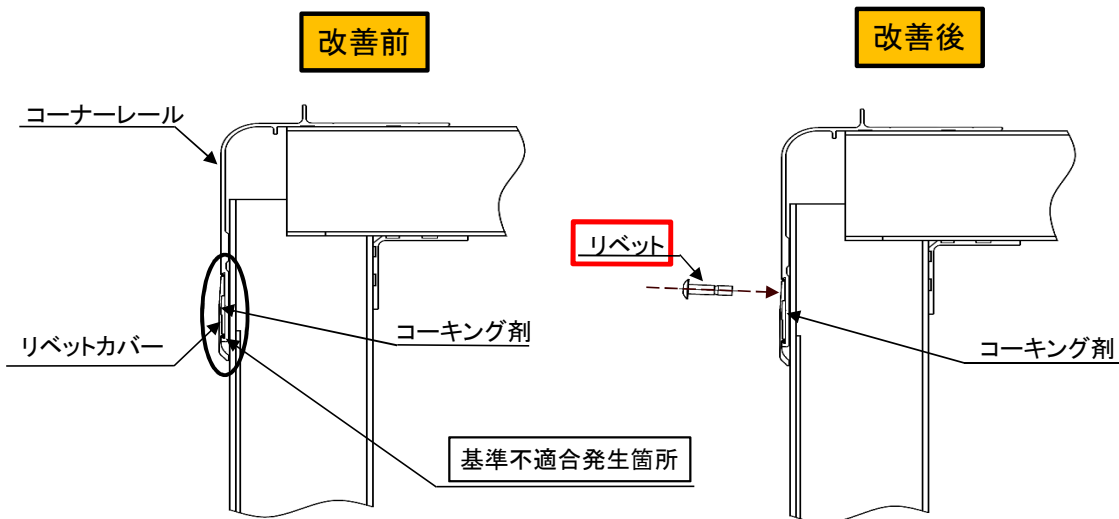
は追加部品を指す

大型冷蔵冷凍車の荷箱において、コーナーレール部リベットカバーの接合が不十分なものがある。そのため走行時の負荷により、リベットカバーの端部がコーナーレールより浮き上がり、最悪の場合、垂れさがり他の交通の妨げになるおそれがある。

全車両のリベットカバーを点検し、浮きが無いものはリベットカバーの最後端部にリベット締結を行い、浮き有るものについてはリベットカバーを交換の上、最後端部にリベット締結を行う。
