改善箇所説明図

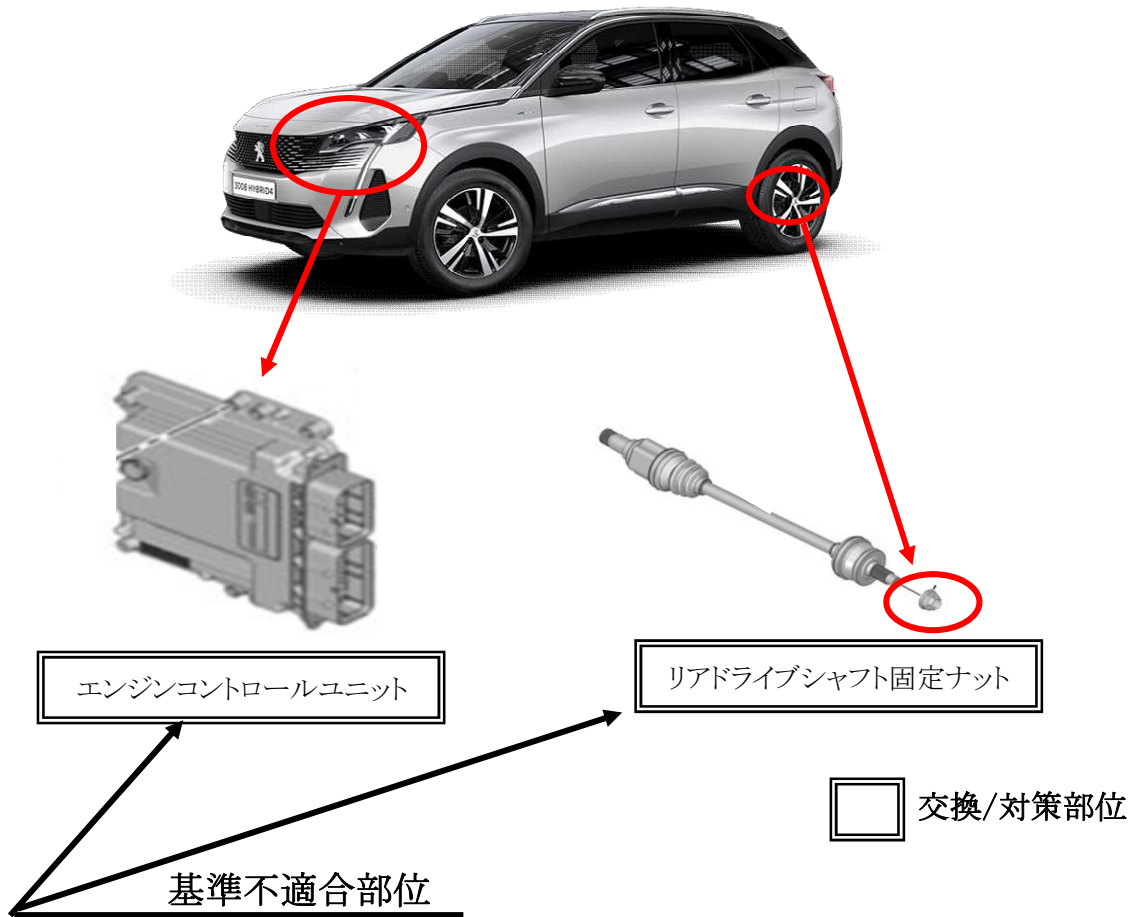
エンジンコントロールユニットのソフトウェア及びリアドライブシャフト固定ナットの締付トルクが不適切なため、特定の走行条件下で開発時の想定を上回るねじり応力がリアドライブシャフトに発生し、リアドライブシャフトが破断するおそれがある。このため、異音の発生とともに警告灯が点灯するおそれがある。

- ① エンジンコントロールユニットのソフトウェアを対策プログラムに書き換える。
- ② リアドライブシャフト固定ナットを新品に交換し、規定トルク値で締め付ける。

識別 : 車台番号打刻の上段左側に白色のペイントを塗る。
