## 改善箇所説明図

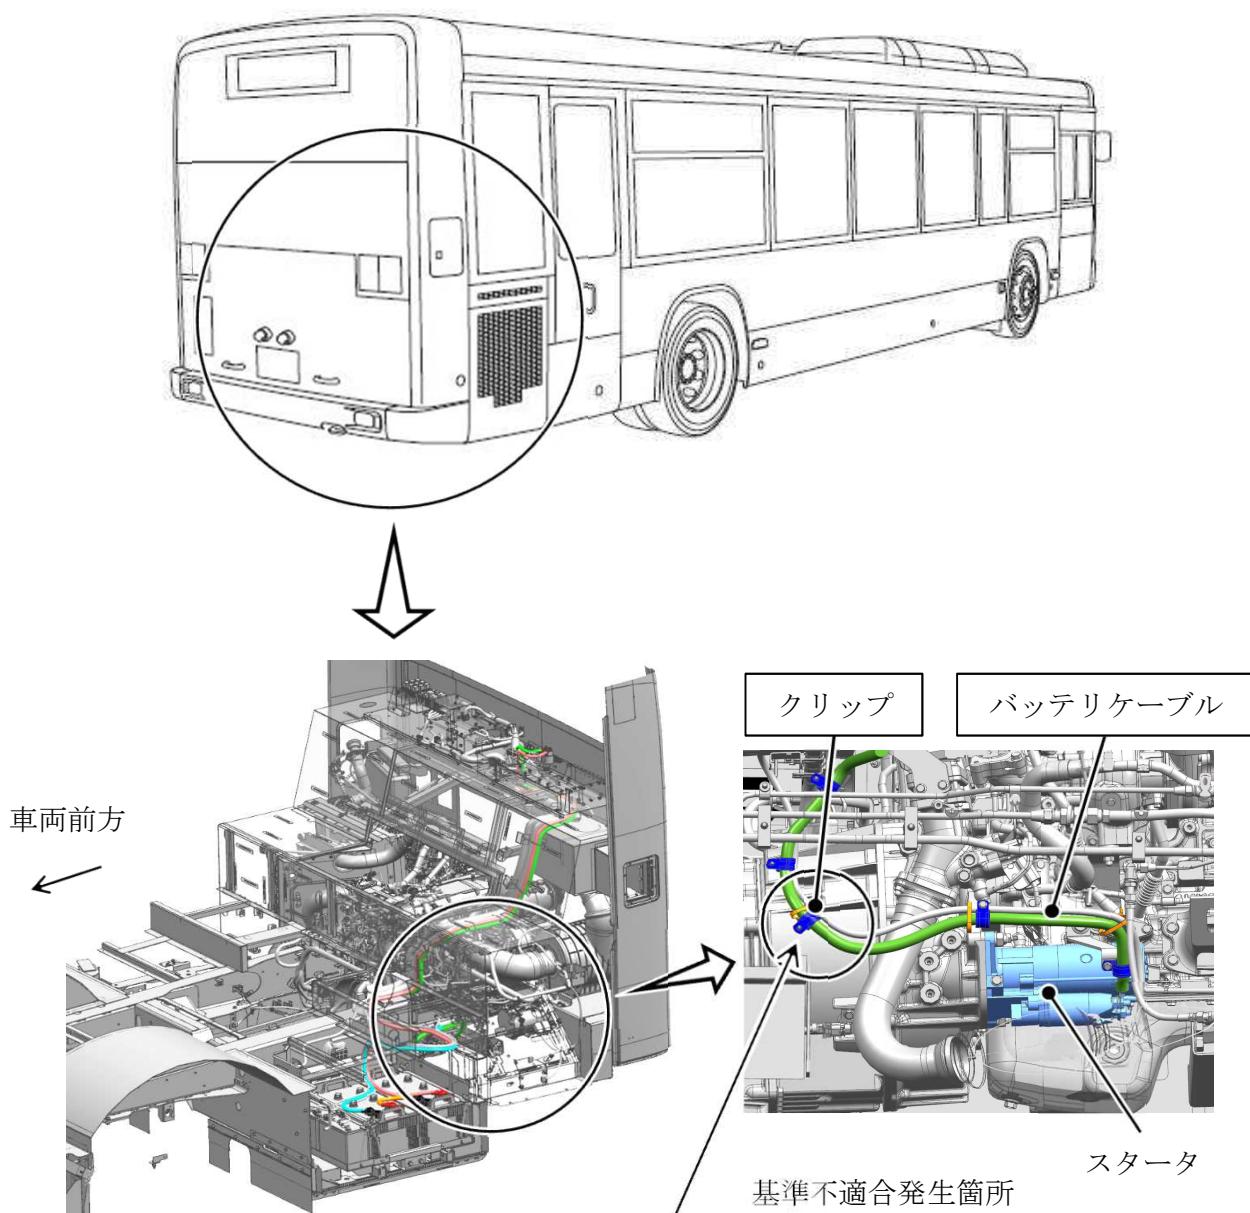
令和4年6月2日付け届出番号「5156」リコール作業において、バッテリケーブル点検・交換作業要領書の記載が不適切なため、当該ケーブルに異品の固定クリップが取り付けられている。そのため、そのまま使用を続けると、エンジン振動により当該ケーブルの被覆が摩耗、素線が露出して短絡し、最悪の場合、エンジン始動ができないおそれがある。

全車両、固定クリップを正規品に、バッテリケーブルを新品に交換する。

識別：運転者席左側ドア開口部のシリアルナンバープレート左下に識別シール（紫色）を貼付する。
