改善箇所説明図

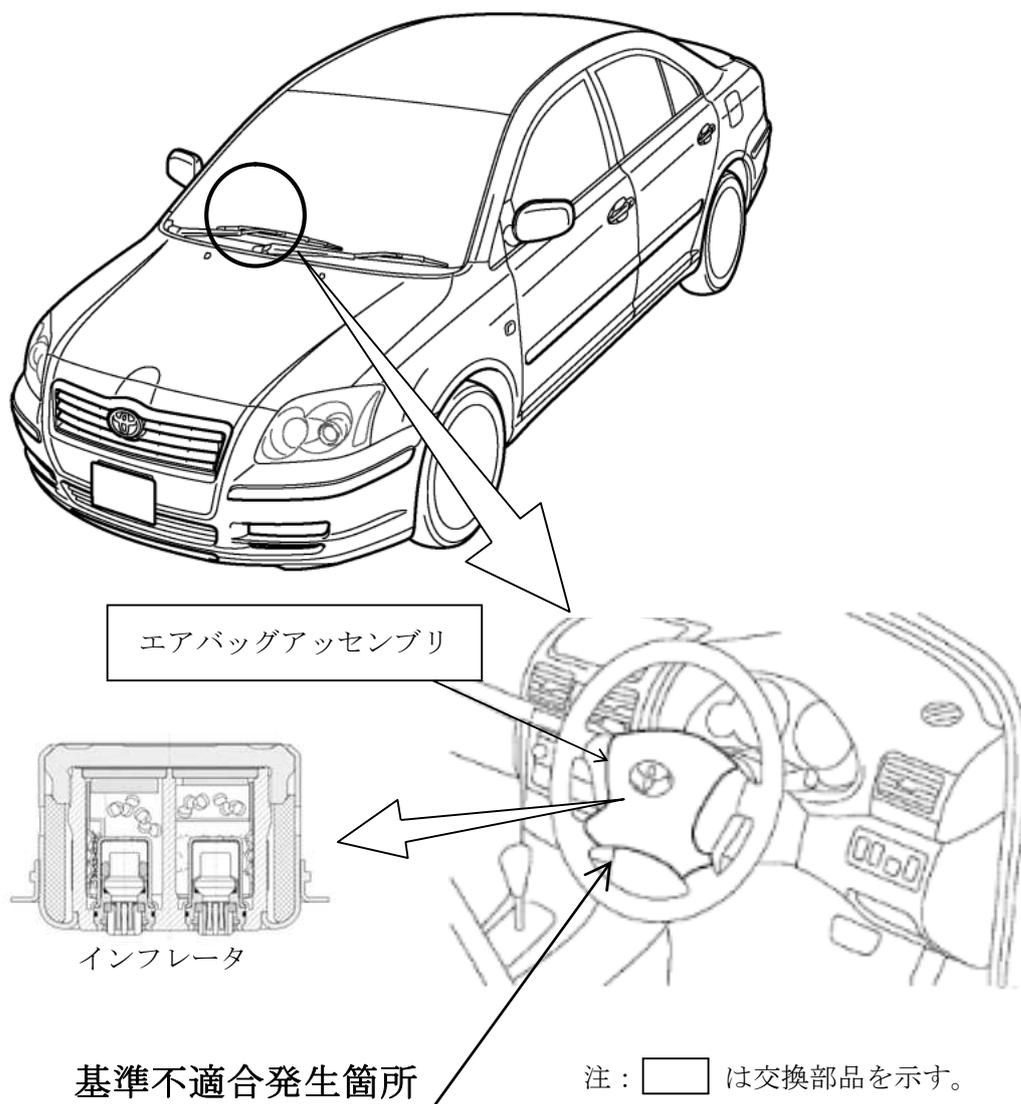
運転者席用二段展開制御式エアバッグのインフレーター（膨張装置）において、ガス発生剤の吸湿防止が不適切なため、温度変化による吸放湿の繰り返しによりガス発生剤が劣化することがある。そのため、エアバッグ展開時にインフレーター容器が破損するおそれがある。

全車両、エアバッグアッセンブリを対策品に交換する。

識別：改善済車両には車台番号打刻の番号中央上部に黄色ペイントを塗布する。
