## 改善箇所説明図

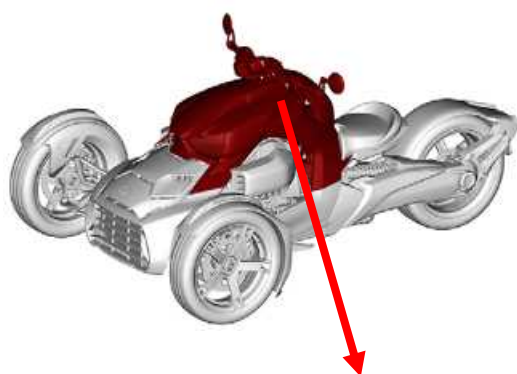
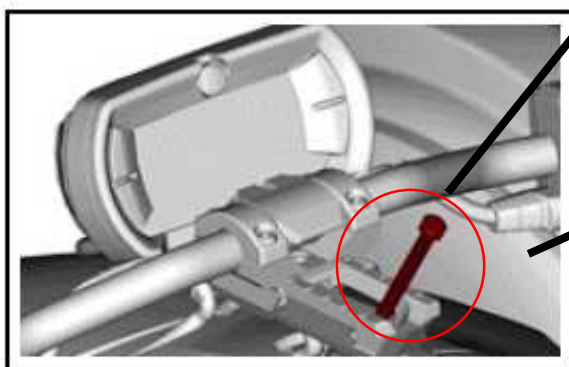
ハンドルバーステムボルト

基準不適合発生箇所

ハンドルステムを締め付けているボルト長さの選定が不適切なため、締め付ける工程でボルトが損傷しているものがある。そのため、使用過程による振動等により、ボルトが折損し、ステアリングの制御を失ってしまい、最悪の場合、衝突するおそれがある。

全車両、ステアリングコラムのネジ山を清掃し、新しいハンドルバーステムボルトを取り付ける。

識別：改善済車両には前フレーム左側に赤色のシールを貼付
