改善箇所説明図

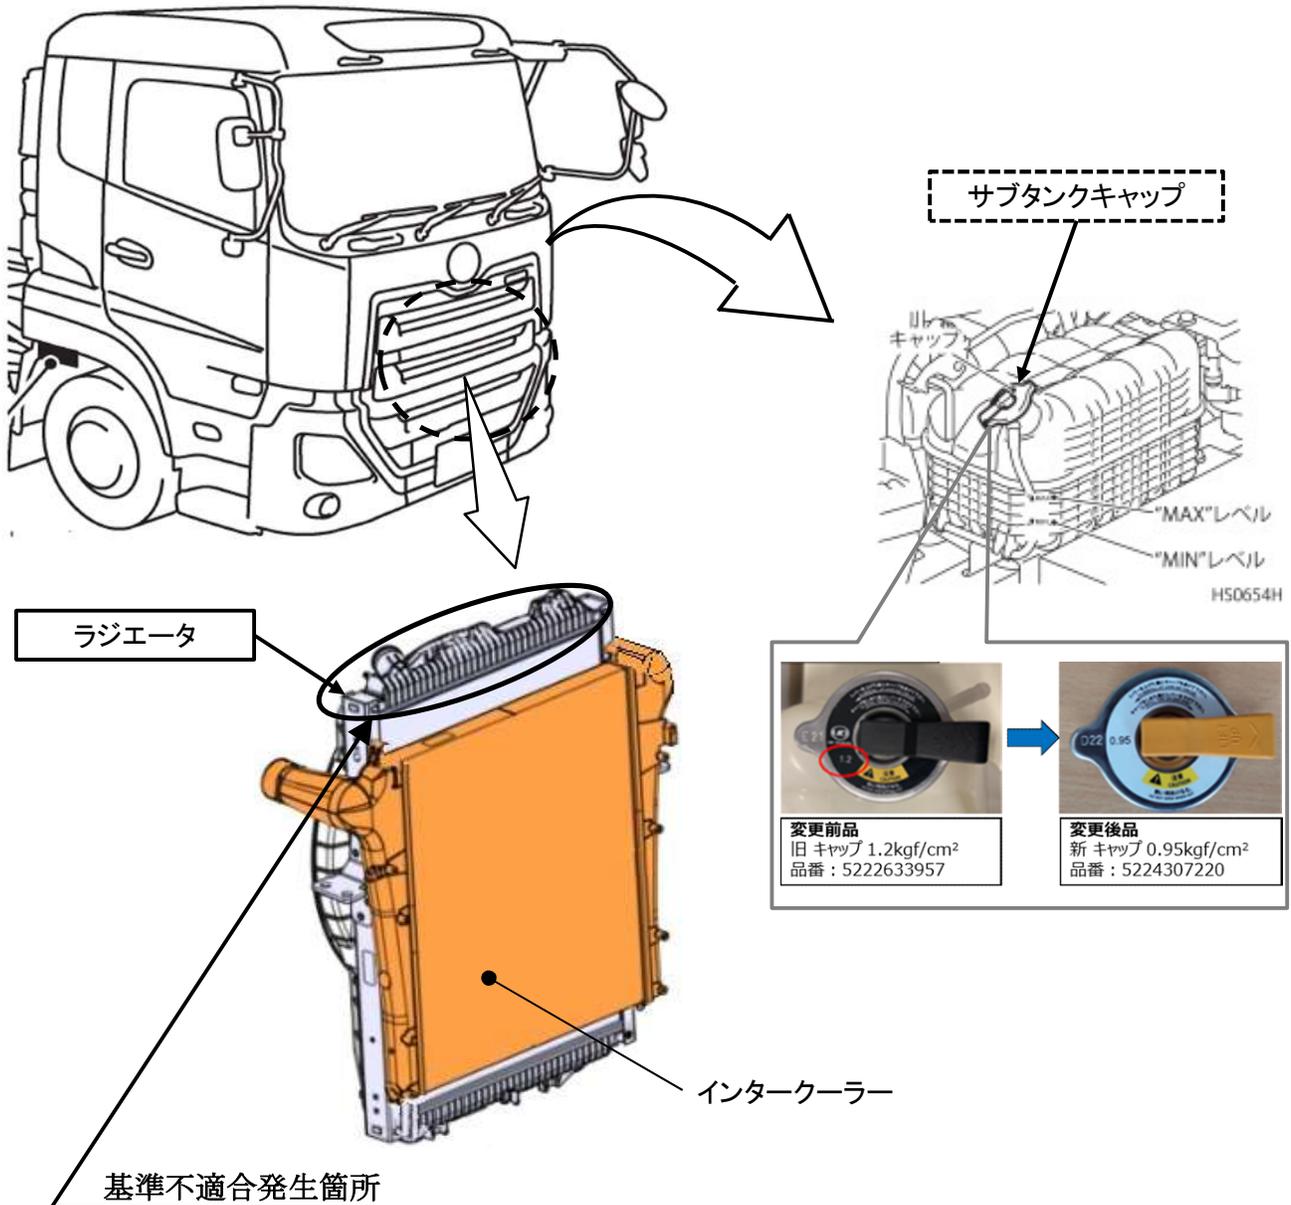
大型トラックの冷却装置において、樹脂製ラジエータの強度が不足しているため、使用過程においてアッパータンク表面のリブ(突起状の物)を起点に亀裂が入り、冷却水が漏れるおそれがある。そのままの状態で使用を続けると、冷却水量低下の警告メッセージ表示及びブザーが吹鳴する。

全車両、ラジエータアセンブリを材質変更した対策品に交換する。また、サブタンクキャップが1.2kgf/cm²のタイプが装着されている場合は、0.95kgf/cm²のタイプに交換する。

注： は、交換する部品を示す。 は、必要に応じて交換する部品を示す。
 識別: 作業完了車には、助手席側ステップ部VINプレート右辺中央部に赤ペイントを塗布する。
