改善箇所説明図

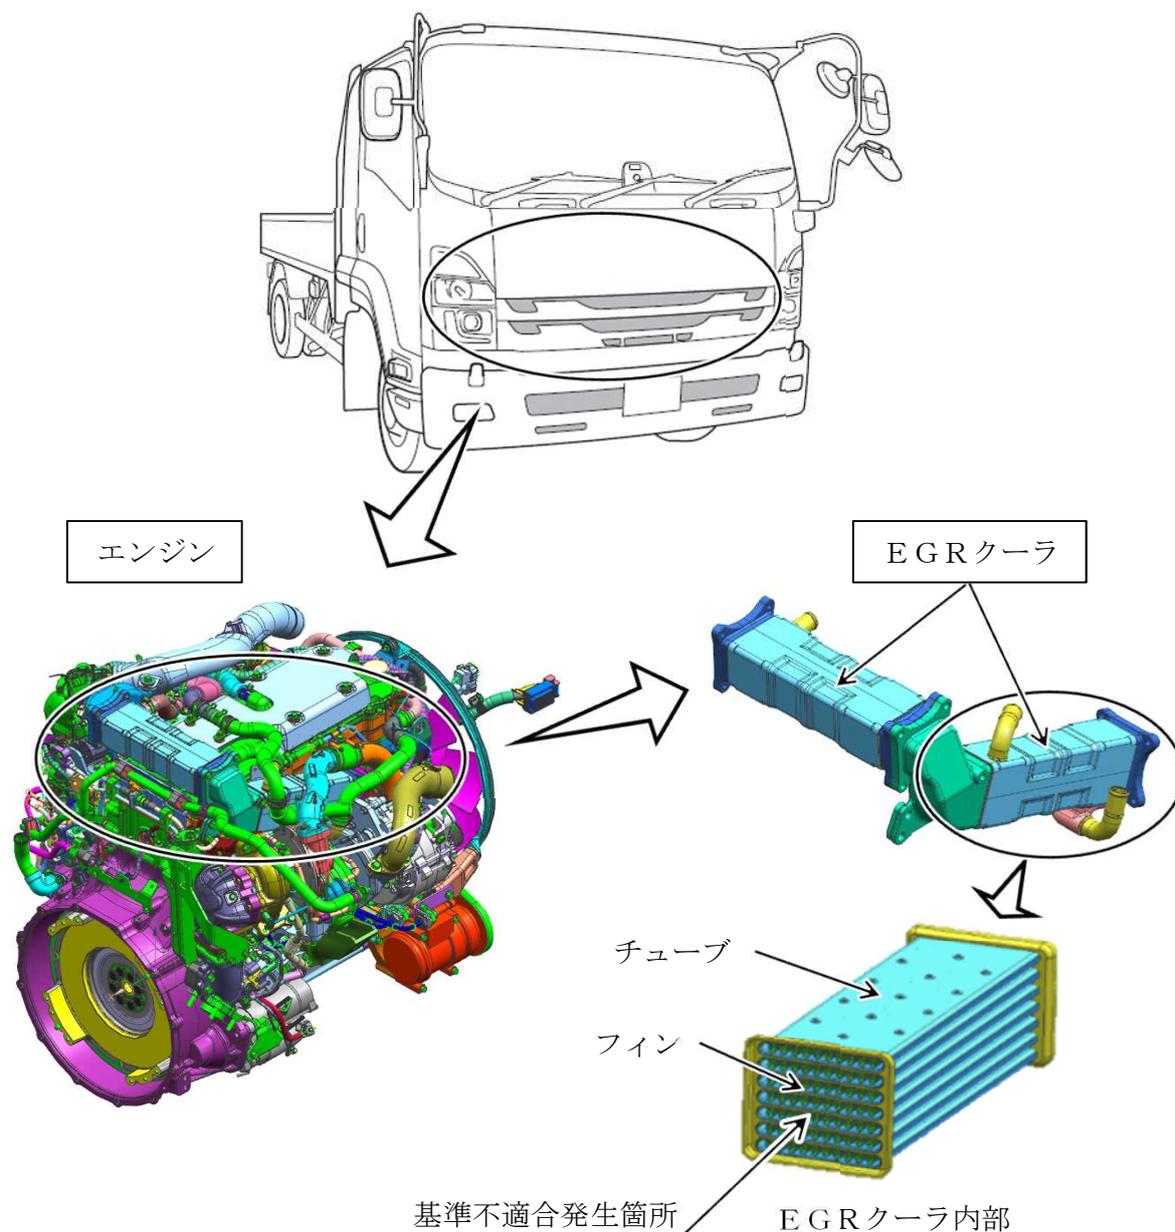
排気ガス再循環装置のEGRクーラにおいて、フィンの材質が不適切なため、排気ガス通路（チューブ）にフィンがろう付けされていないものがある。そのため、そのまま使用を続けると、チューブに亀裂が生じ、冷却水経路に排気ガスが侵入して冷却不良となり、最悪の場合、オーバーヒートに至るおそれがある。

全車両、EGRクーラを良品に交換する。また、特定の故障コードが確認された場合は、エンジンを交換する。
