改善箇所説明図

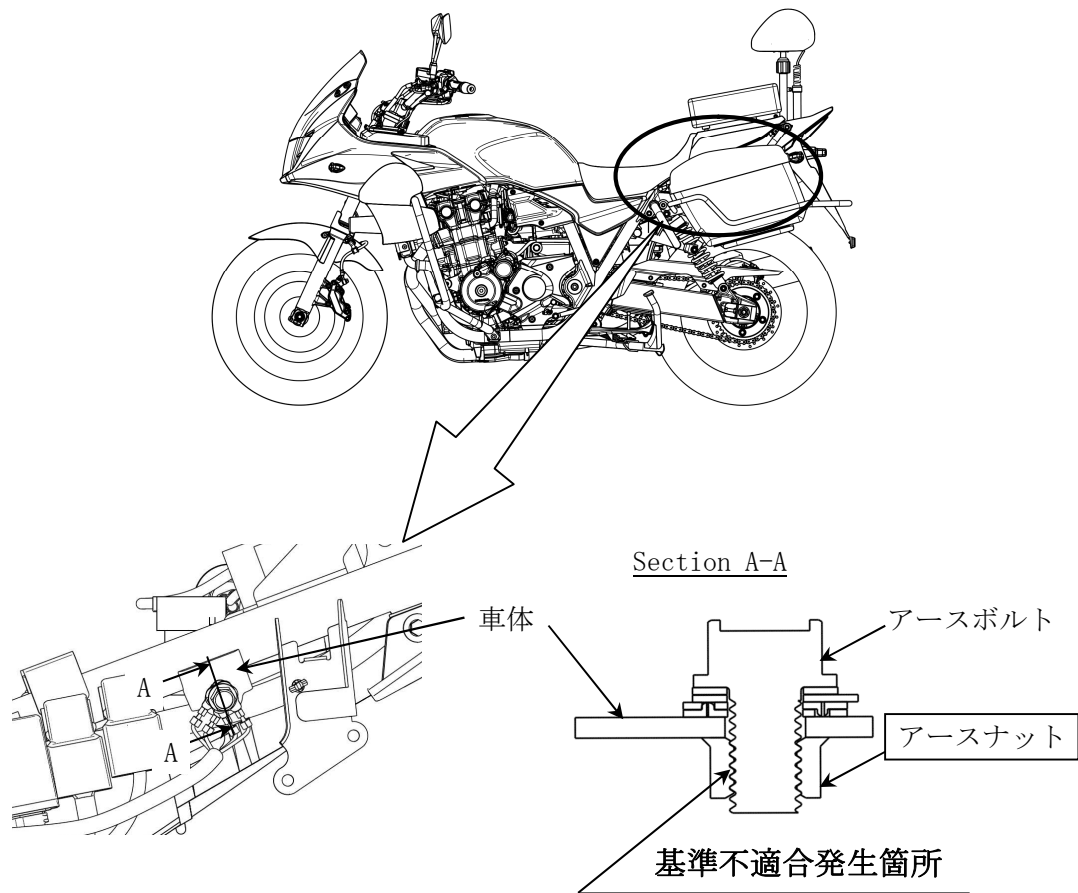
緊急自動車において、車体リヤ側アースナットねじ部の塗装時に使用する治具の選定が不適切なため、アースナットねじ部に塗装が付着しているものがある。そのため、アースナットとアースボルト間に酸化被膜が発生し電気抵抗が上昇して導通不良となり、警光灯の不灯、サイレンの不吹鳴及び無線機が使用できなくなるおそれがある。

注： はねじ切り処理する部品を示す。

全車両、車体リヤ側アースナットねじ部をねじ切り処理する。

識別：車台番号打刻部付近に白色の識別ラベルを貼付する。
