改善箇所説明図

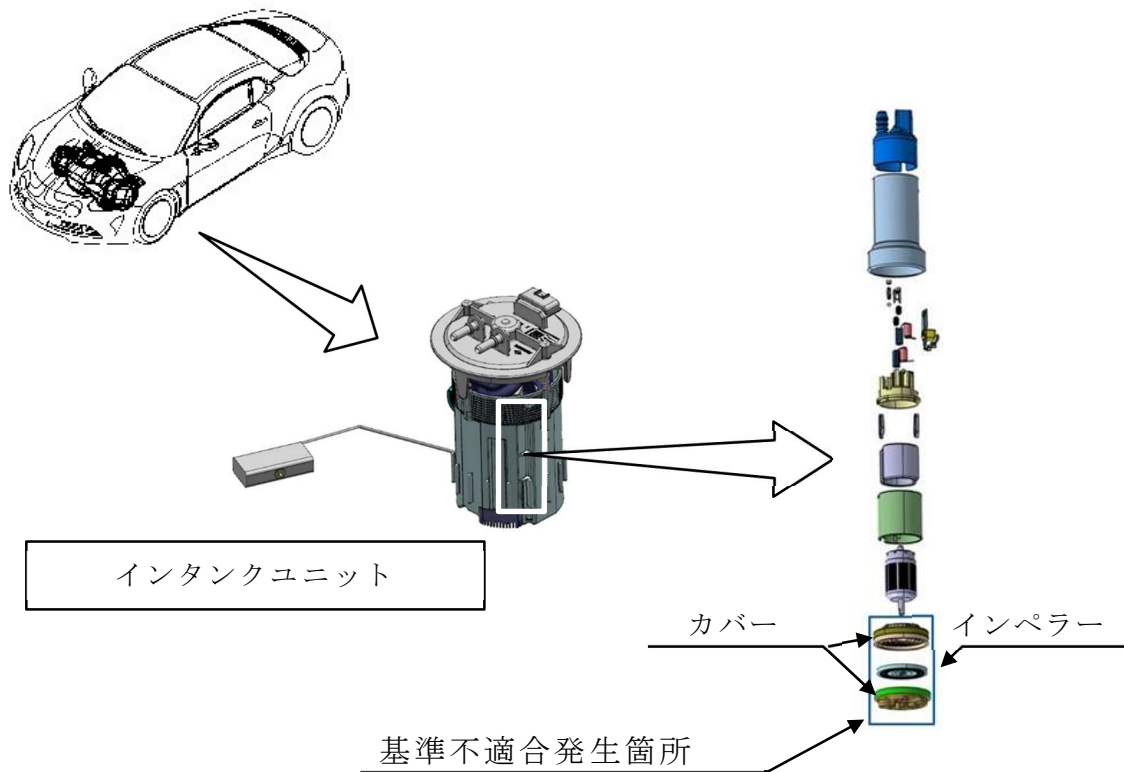
注: は、交換する部品を示す。

燃料ポンプのインタンクユニットにおいて、樹脂製インペラーとカバーのクリアランス設計が不適切なため、燃料温度の上昇によって樹脂製インペラーが変形することがある。そのため、カバーと接触し、燃料ポンプモーターが作動不良となり、最悪の場合、走行中エンストに至るおそれがある。

全車両、インタンクユニットを対策品に交換する。また、外-3203 未実施車については、更にエンジン制御ユニットのプログラムを最新バージョンに書き換える。

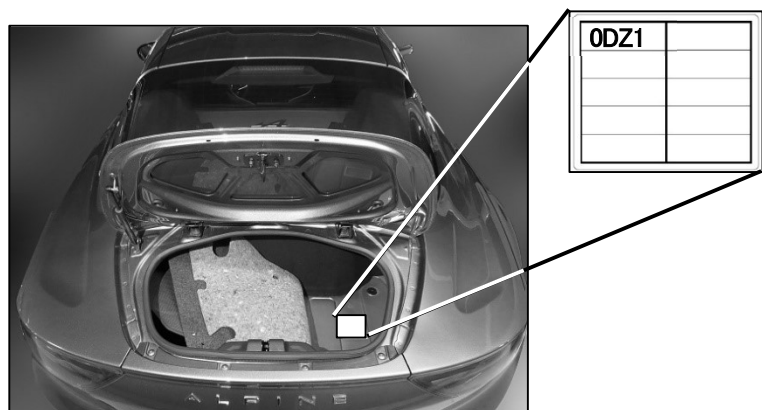
ブルーステッカーの空欄に0DZ1 と記入し、トランク床面の右側パネルに貼り付ける。

ブルーステッカー：
寸法：縦6.5cm、横7.5cm
色：青地に黒枠を印刷
