改善箇所説明図

通称名:メガーヌR.S.

通称名:アルピーヌ A110

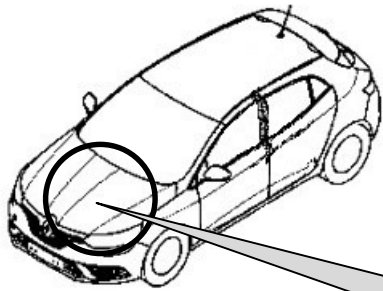
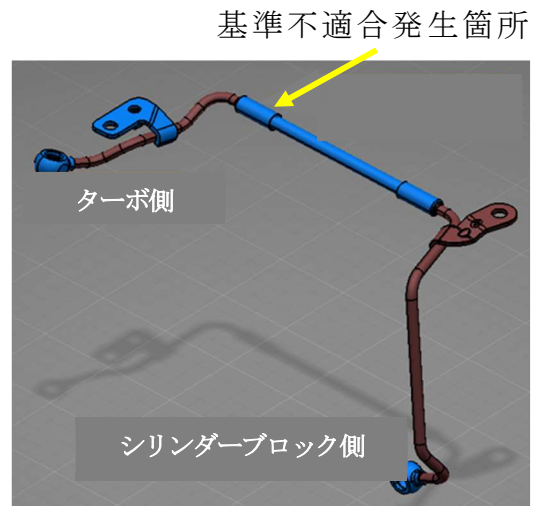
潤滑オイルパイプ

ターボチャージャーの潤滑オイルパイプに亀裂が生じてオイル漏れが発生し、車内でのオイル臭や警告灯が点灯することがある。また最悪の場合、発煙に至るおそれがある。

全車両、ターボチャージャーの潤滑オイルパイプを対策品に交換する。

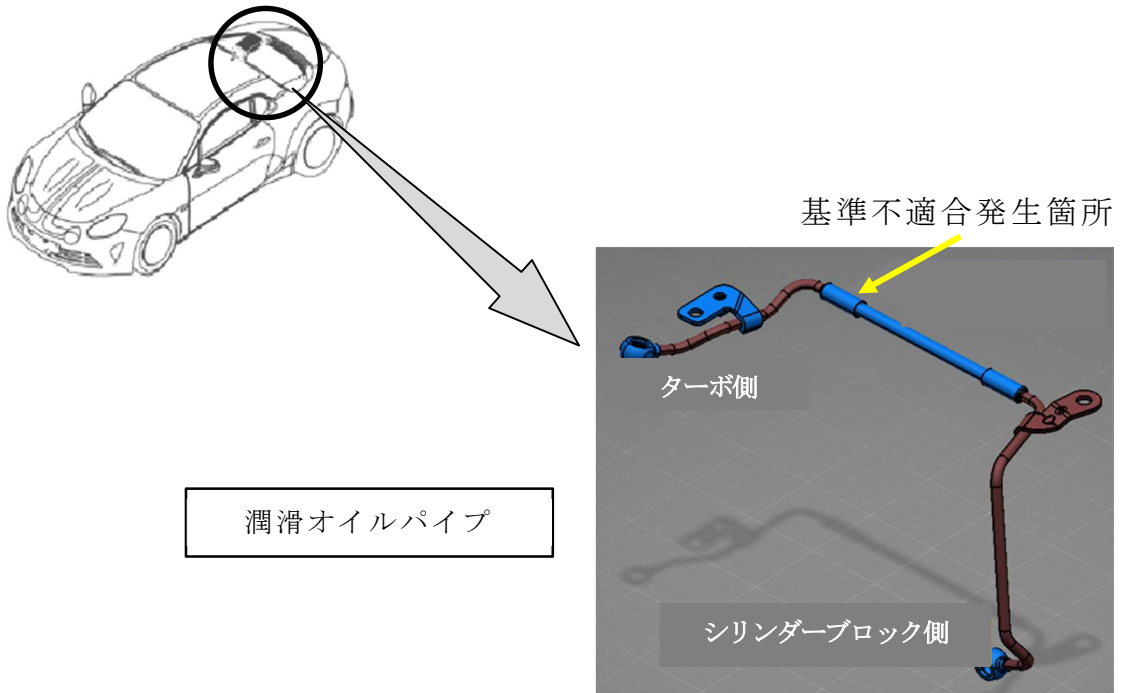
ターボチャージャーの潤滑オイルパイプに亀裂が生じてオイル漏れが発生し、車内でのオイル臭や警告灯が点灯することがある。また最悪の場合、発煙に至るおそれがある。

全車両、ターボチャージャーの潤滑オイルパイプを対策品に交換する。
