改善箇所説明図

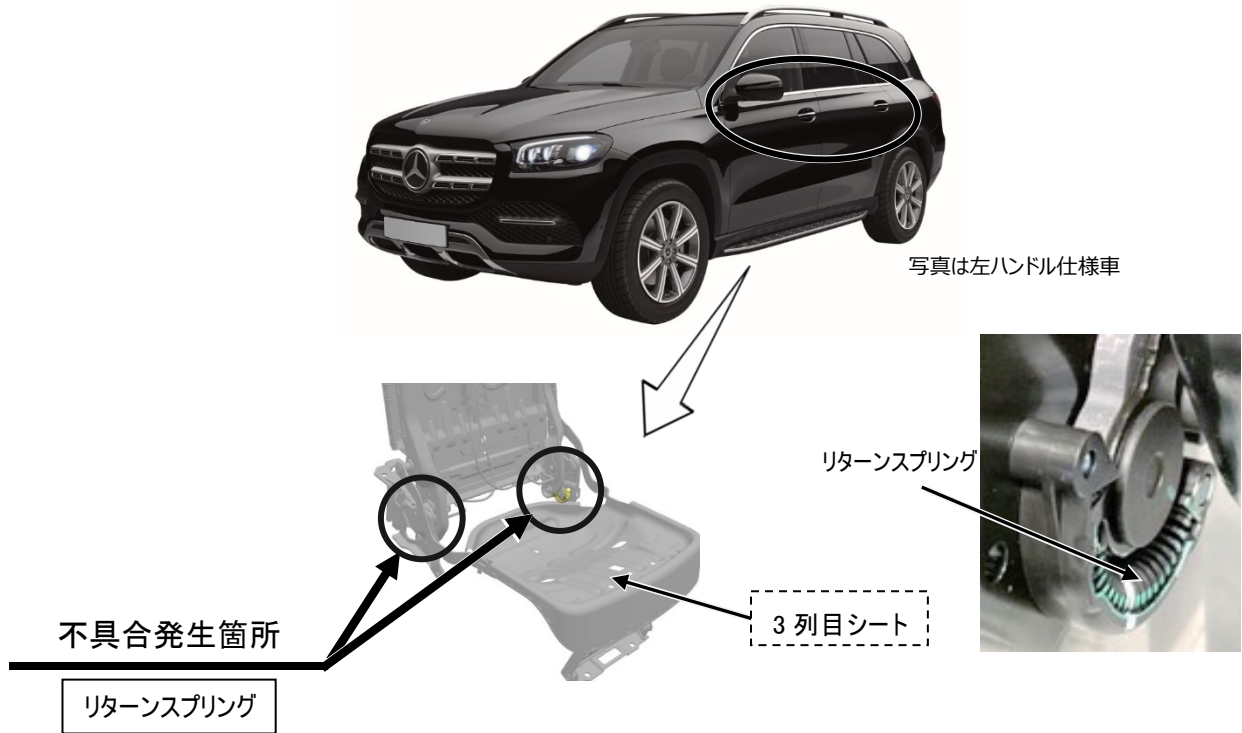
注: は、点検する部位、 は、点検結果によっては交換する部位を示す。

3列目シートのバックレストロックにおいて、生産管理が不適切なため、背もたれの固定に必要な左右2か所のシートバックレストロックのリターンズpringの片側が装着されていないものがある。そのため事故等で衝突した際に、背もたれが倒れることで、最悪の場合、乗員が負傷するおそれがある。

全車両、左右にリターンズpringが装着されていることを点検する。リターンズpringがない場合は、シートを新品に交換する。

識別：車台番号の付近に黄色の識別ペイントを塗布する
