# 東京都中央区内エレベーター事故調査報告書

令和4年12月

社会資本整備審議会

発生場所：東京都中央区 晴海アイランドトリトンスクエアアーバンタワー

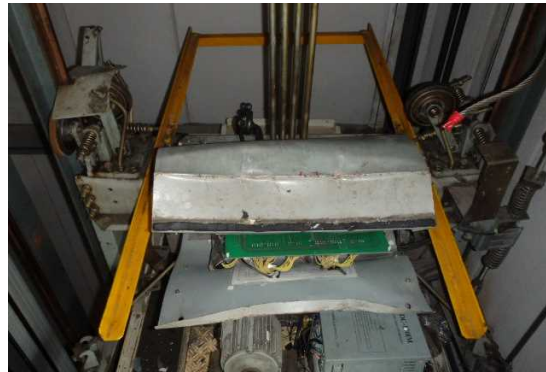
- ・昇降路内からかご上を確認したところ、写真1のとおりかご上の一部が破損していた。非常止め装置は作動していた。

写真1. かご上の状況

2.4.1のかご上の状況や2.4.8の緩衝器に関する情報を踏まえると、事故時にかごが突き上げた際、釣合おもり側の緩衝器が機能せずに釣合おもりが落下したことで、かごの昇降路頂部への衝突被害が大きくなったことが推定される。

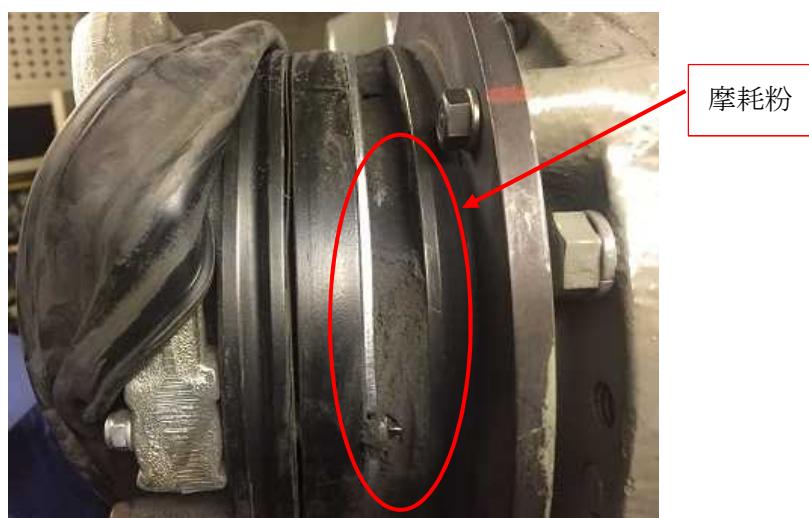
- ・ダストカバーリングを外した際に、パッドの摩耗粉が大量に確認された（写真4）。さらに、ブレーキを分解したところ、アーマチュア側のパッドが割れてディスクから剥離しており、パッドとディスクの間の接着剤は剥がれていた（写真5左）。
- ・固定側摩擦板側のパッドは、摩擦による炭化でひび割れていた（写真5右）。

写真4. ダストカバーリングを外した状態のブレーキにおける摩耗粉

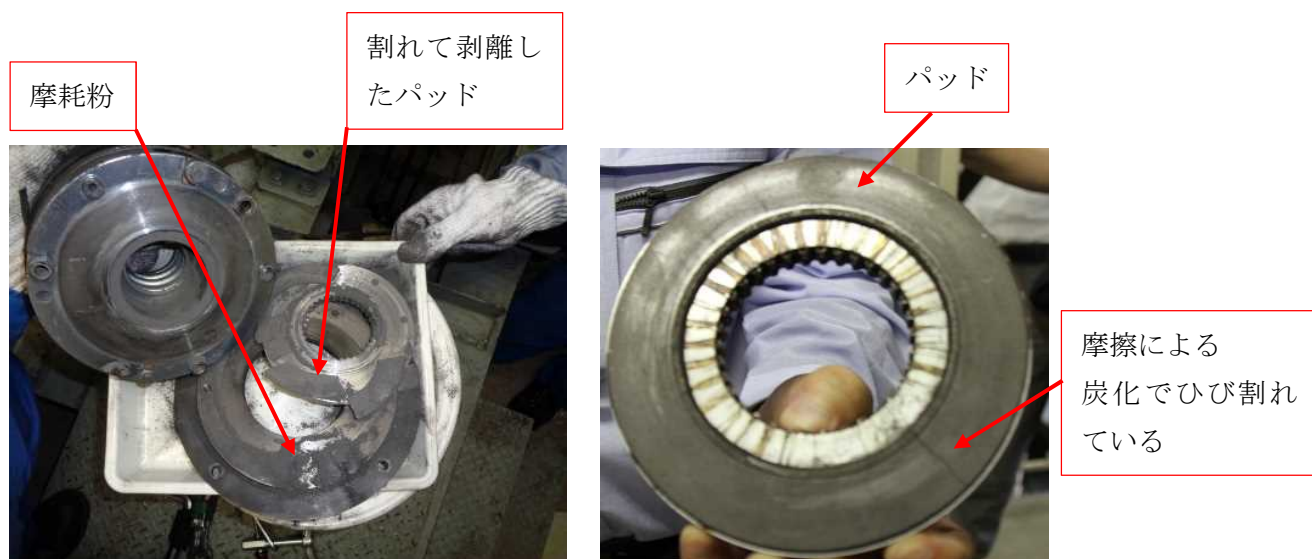
写真5. パッドの状況 (左：アーマチュア側、右：固定側摩擦板側)

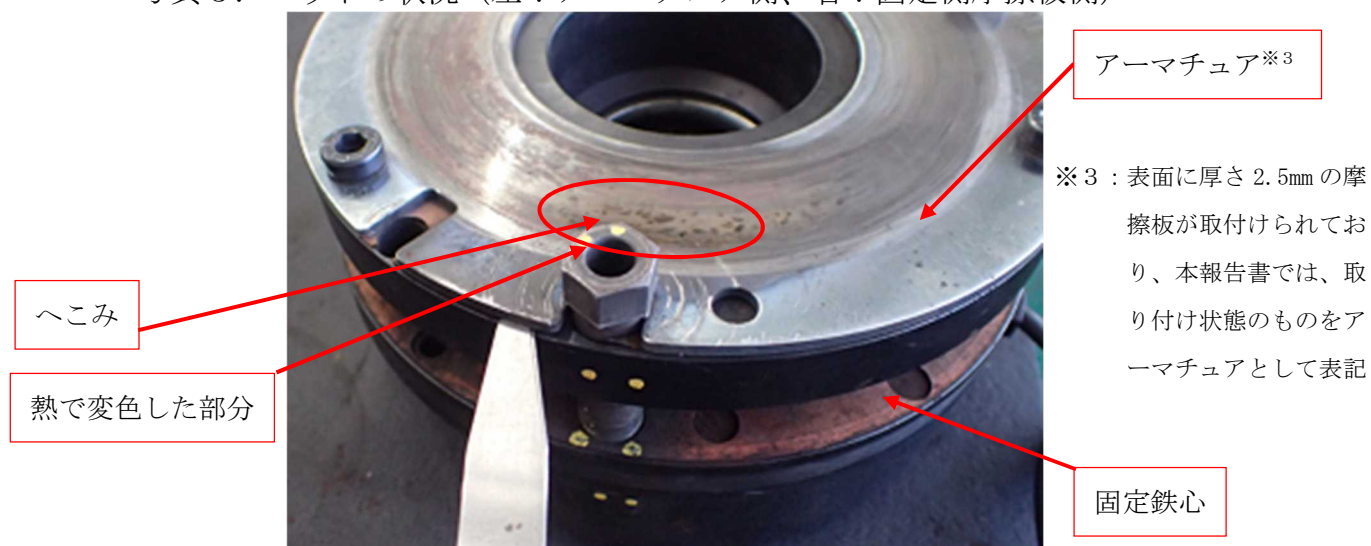
- ・アーマチュアについて、パッドと接触する部分の1点にへこみ（最大深さ0.365mm）が生じており、その周辺が熱で変色していた（写真6）。
- ・アーマチュア側のパッドの外周部分が摩耗していた（図4、写真7）。
- ・アーマチュア側のパッドの外周部分のうち、ディスクに面する側にディスクの堰とほぼ一致する弧状の摩耗痕が確認された（図4、写真8）。一方、ディスクの堰は無くなっていた（写真9）。

写真6. アーマチュアのへこみ及び変色部 (パッドが接触する部分)

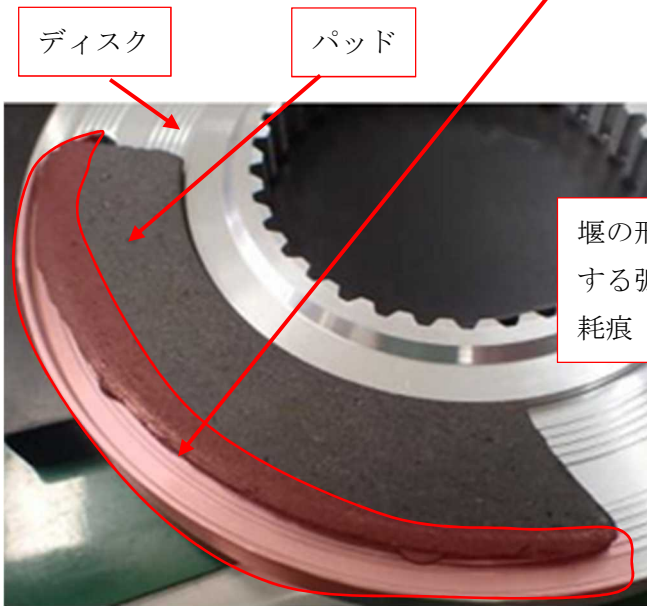
写真7. アーマチュアに面する側のパッドの摩耗

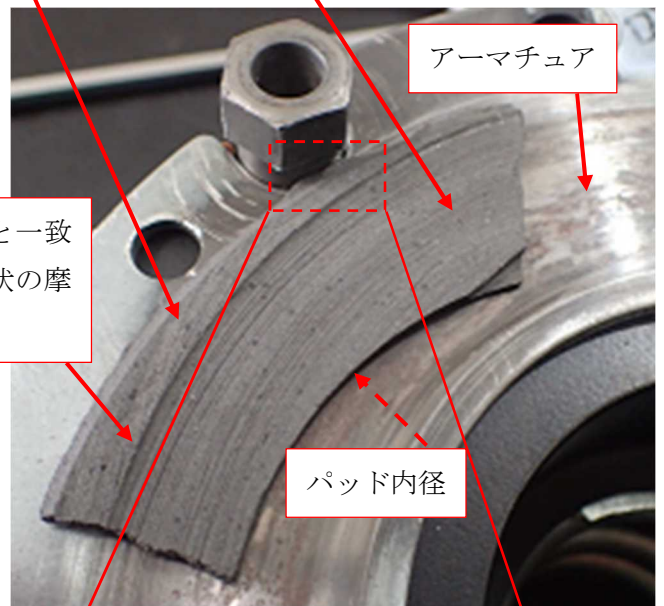
写真8. ディスクに面する側のパッドの摩耗

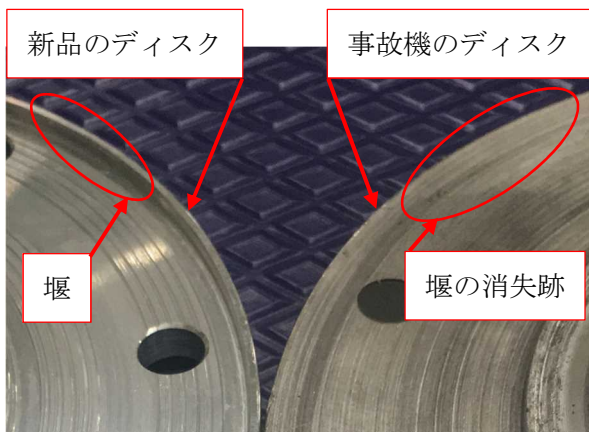
写真9. ディスクの堰の消失

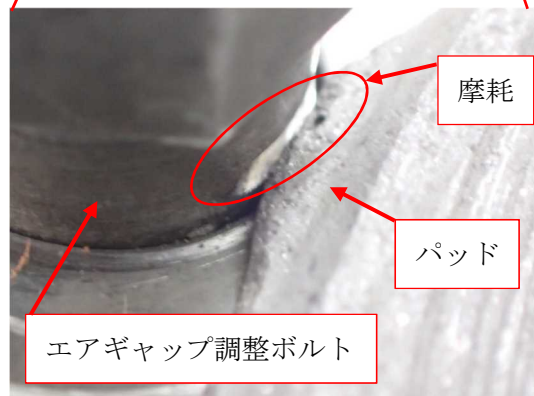
- ・写真3左下のエアギャップ調整ボルト穴に通っていたエアギャップ調整ボルトが摩耗していた。当該摩耗部分は、ディスクから剥離したパッドの摩耗形状と一致していた（写真10）。
- ・写真3右下のエアギャップ調整ボルト穴と、当該ボルト穴に対応するエアギャップ調整ボルトの双方に、写真11のとおり擦過痕が確認された。また、写真3左下のエアギャップ調整ボルト穴とエアギャップ調整ボルトの一部には圧痕が確認された（写真12）。

写真10. エアギャップ調整ボルトの摩耗

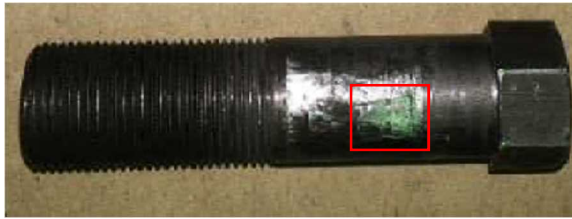
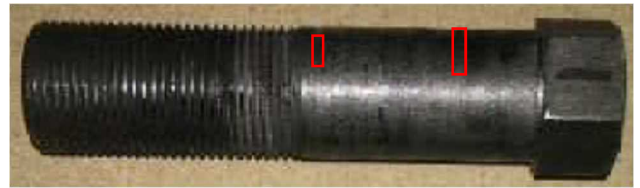
写真 11. エアギャップ調整ボルトとボルト穴  
の擦過痕（写真 4 右下の○部分）

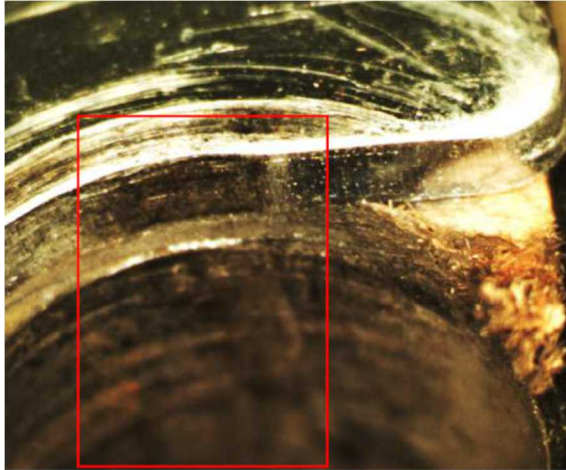
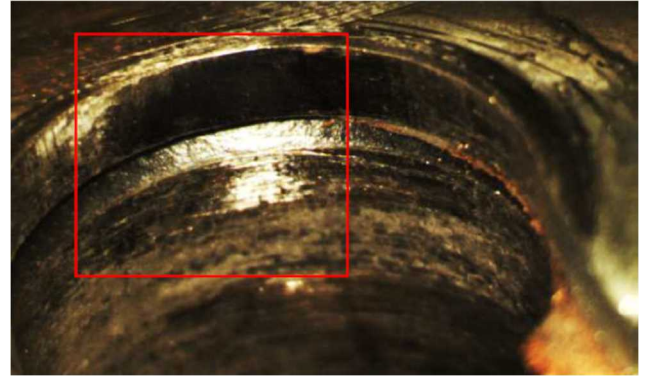
写真 12. エアギャップ調整ボルトとボルト穴  
の圧痕（写真 4 左下の○部分）

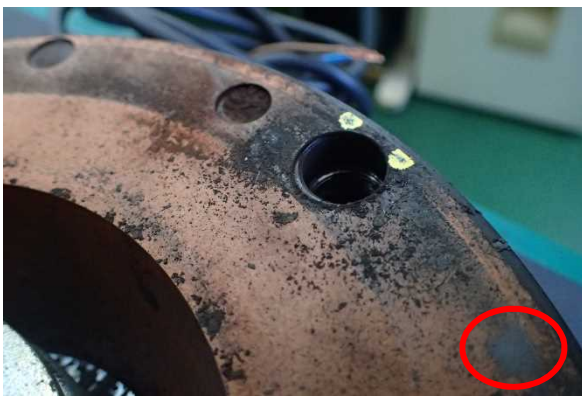
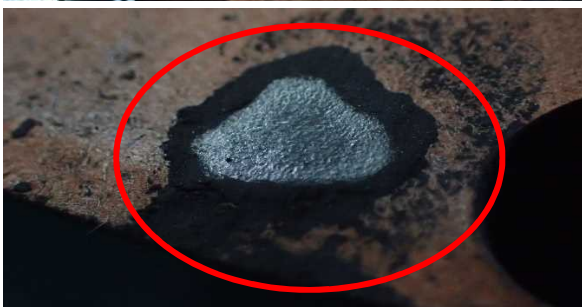
- ・固定鉄心下部のアーマチュア側の面に、摩耗粉が押し潰されて形成されたと思われる厚さ約1.6mmの付着物が確認された（写真13）。一方、アーマチュア下部の固定鉄心側の面にも、当該付着物によると思われる圧痕が確認された（写真14）。
- ・なお、保守点検業者であるダイコーによると、事故発生から約30分後の時点で事故機のブレーキの温度を確認した際には、事故が発生していない稼働中の隣接機のブレーキと同程度であり、発煙や異臭は無かったとのことである。

写真 13. 固定鉄心の付着物

なお、2.4.3に示す付着物や圧痕を考慮すると、パッドの摩耗により生じた摩耗粉が固定鉄心下部とアーマチュアの間で堆積し続けた結果、当該摩耗粉がアーマチュアをディスク側に押し付けることで、さらにアーマチュアが傾いた可能性も考えられる。

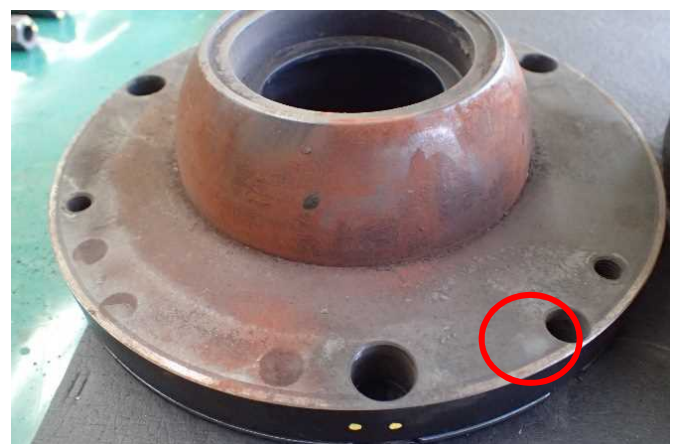
写真 14. アーマチュアの圧痕

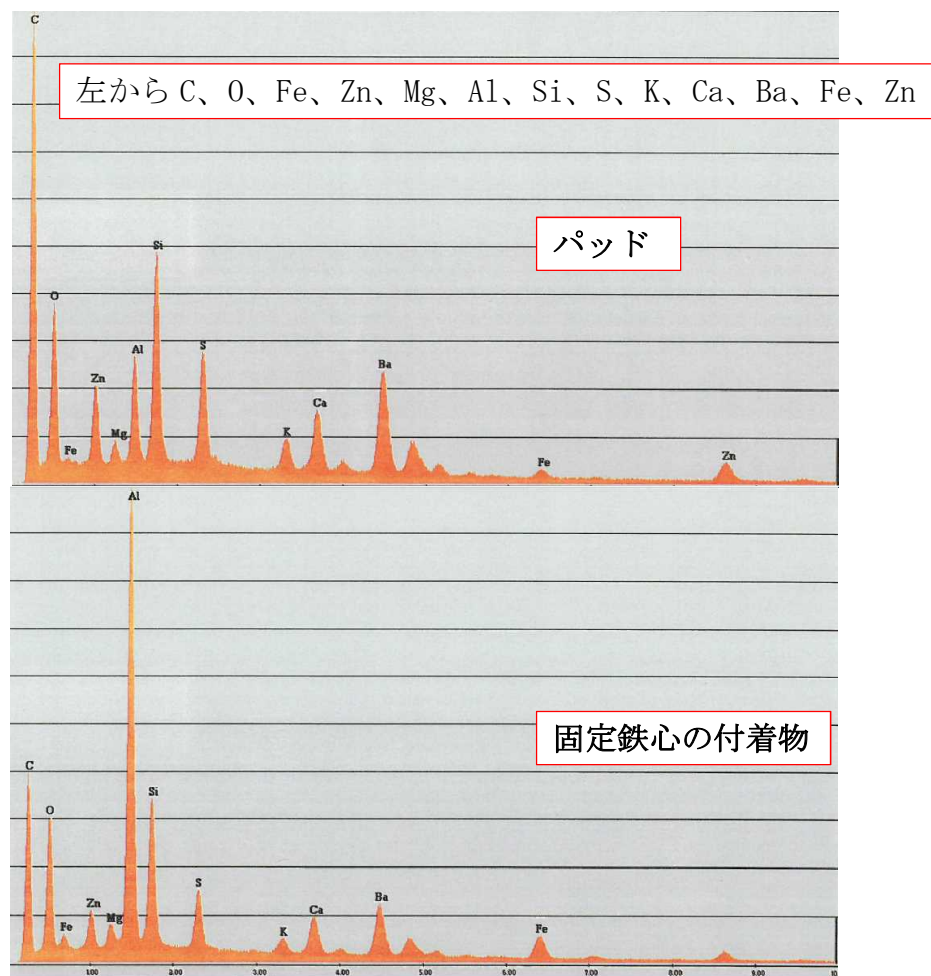
- ・EDS 定性分析により元素分析を実施したところ、パッドの元素分析と一致するスペクトル（図5）を確認した。
- ・パッドの元素分析と比べ、付着物の元素分析では、Al のスペクトルが他の元素に比して大きい。なお、Al はディスクの主成分である。
- ・すきまゲージ（空隙を測定するために使用する金属の板）には、Mn、P、Ni が含有されているが、付着物の元素分析ではスペクトルは確認できなかった。

図5. 元素分析（スペクトルの比較、横軸が試料から出る特性X線のエネルギーレベル (keV) で、縦軸はその特性X線の強度 (カウント) である。)

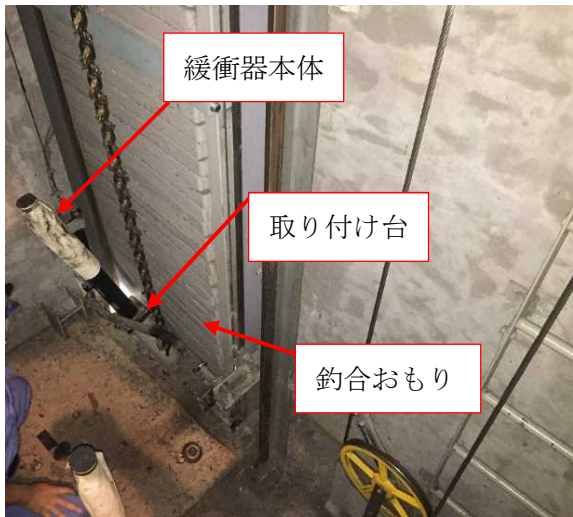
- ・釣合おもり側に油入緩衝器※6が用いられていたが、事故後のピット（昇降路底部）を確認したところ、写真15のとおり、当該緩衝器本体が載っている取り付け台ごと斜めに歪んでいた。一方、釣合おもりは、写真16のとおり、ローラーガイドが外れた上でガイドレールから外れた位置で底部に接していた。
- ・取り付け台は、写真17のとおり全体的に錆が発生しており、腐食していた。
- ・事故発生までの保守点検において、ピット内に水が溜まっていたことがあり、保守点検業者から所有者へ連絡をした上で、保守点検業者は排水を実施した。
- ・排水時、取り付け台の交換や腐食止め処理は行わなかった。

写真15. 釣合おもり側の油入緩衝器

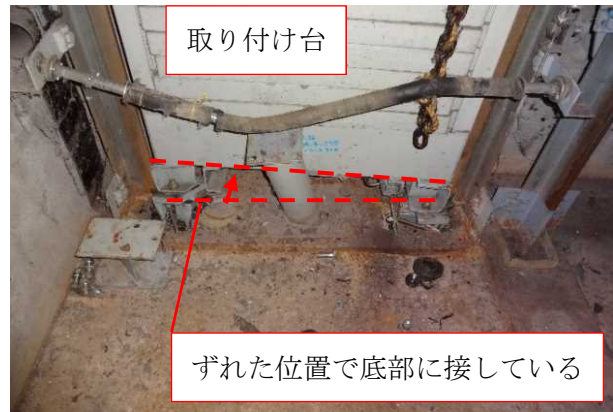
写真16. カウンターウェイトの状況  
(写真15の緩衝器本体は外している)

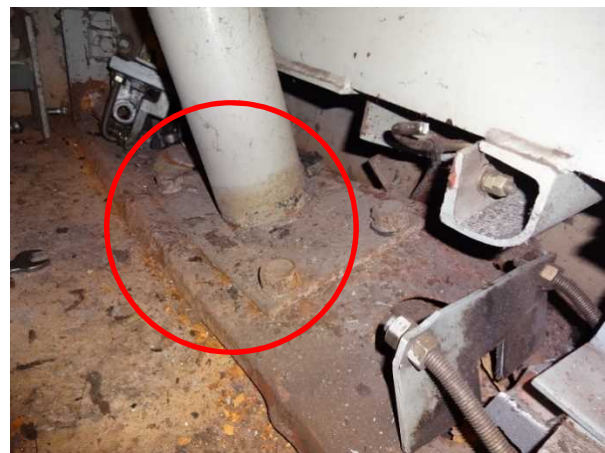
・なお、事故発生までの定期点検及び保守点検の報告書には、取り付け台の腐食に関する記載は無かった。

写真17. 取り付け台の錆や腐食

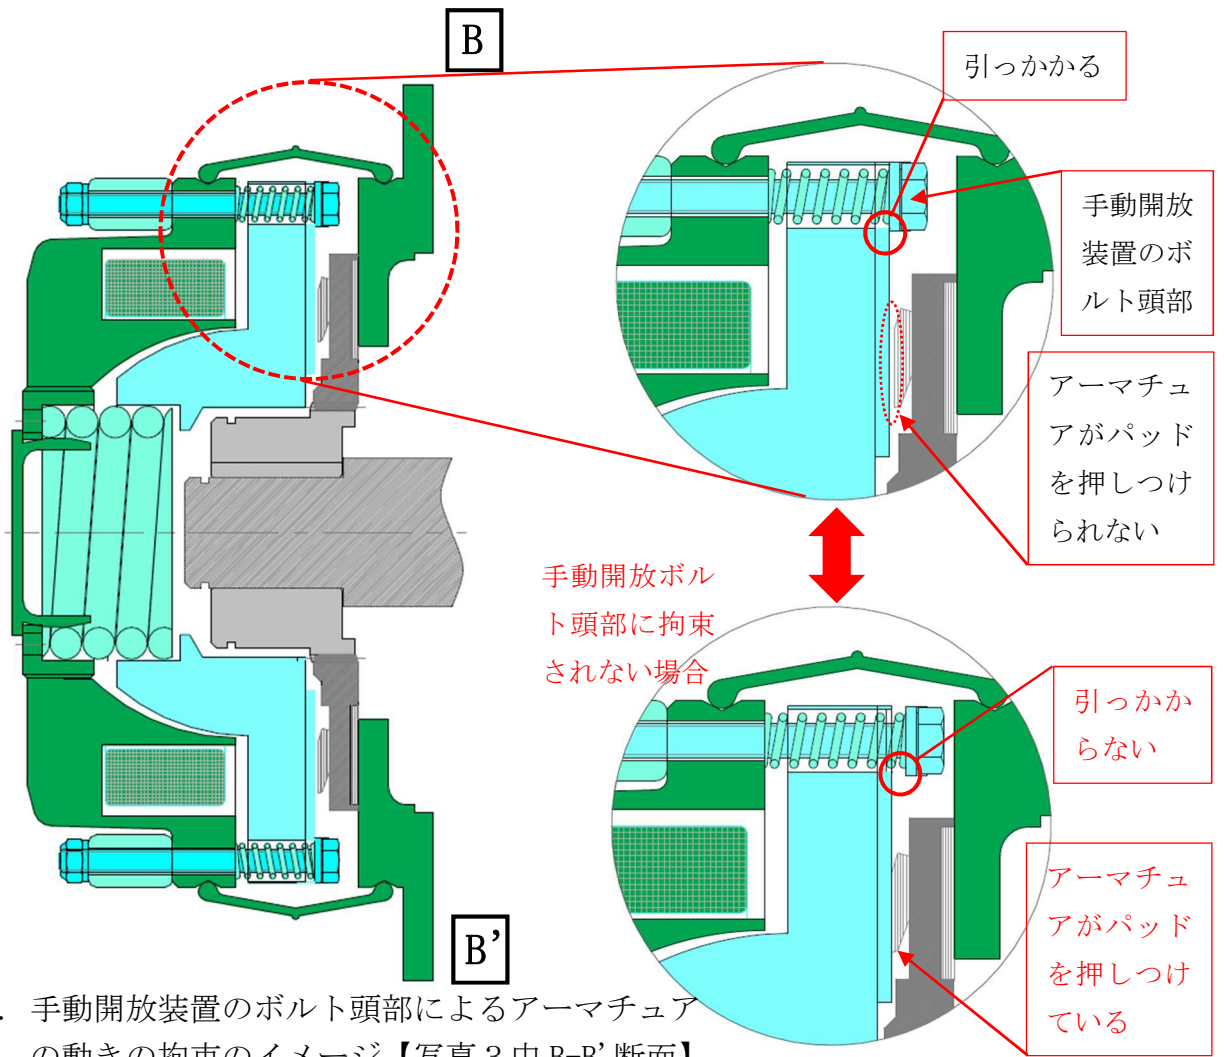
(なお、構造上、図6のとおり、パッドの厚みが一定以上失われることで、手動開放装置のボルト頭部がアーマチュアの動きを拘束し(引っかかり)、ブレーキの保持力が失われることとなる。)

図6. 手動開放装置のボルト頭部によるアーマチュアの動きの拘束のイメージ【写真3中B-B'断面】

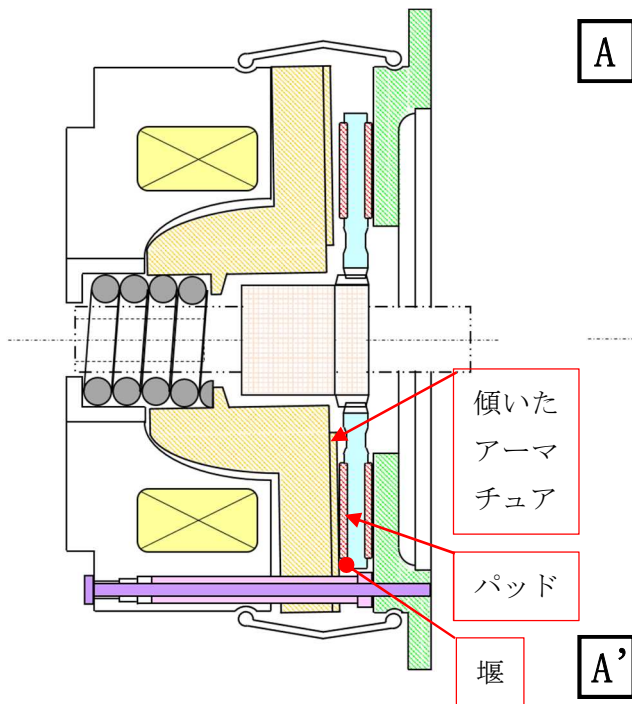
- ①2.4.3のパッドの摩擦形状、アーマチュアの局所的なへこみ、変色及びパッドや摩耗粉の状況を踏まえると、図7のとおり、アーマチュアが傾いた状態でパッドと擦れていたと推定されること。
- ②上記①の結果、パッドの温度が上昇し、熱により接着材が溶けることでパッドがディスクから剥離したこと。
- ③2.4.3のパッドの摩擦形状を踏まえると、上記①及び②による破損や、上記②の剥離の結果、ディスクの回転時に働く遠心力によりパッドがディスクの堰に押しつけられ、次の(1)又は(2)が発生した可能性があると考えられること。
  - (1)パッドの外周部分とディスクの堰が擦り続けることで、各々が並行して摩耗していった。
  - (2)パッドの外周部分が摩耗した後、パッドとの接触で変形したアーマチュアがディスクの堰にも接触することで、ディスクの堰を摩耗させた。
- ④2.4.3のエアギャップ調整ボルトとパッドの摩擦形状を踏まえると、上記③が進行した後、ディスクの堰が消失することで、ディスクの外周部分よりも外側(エアギャップ調整ボルト側)に向かってパッドが飛び出した可能性が考えられる(図8中の矢印方向)こと。

図7. アーマチュアの傾きによるパッドとアーマチュアの接触【写真3中A-A'断面】

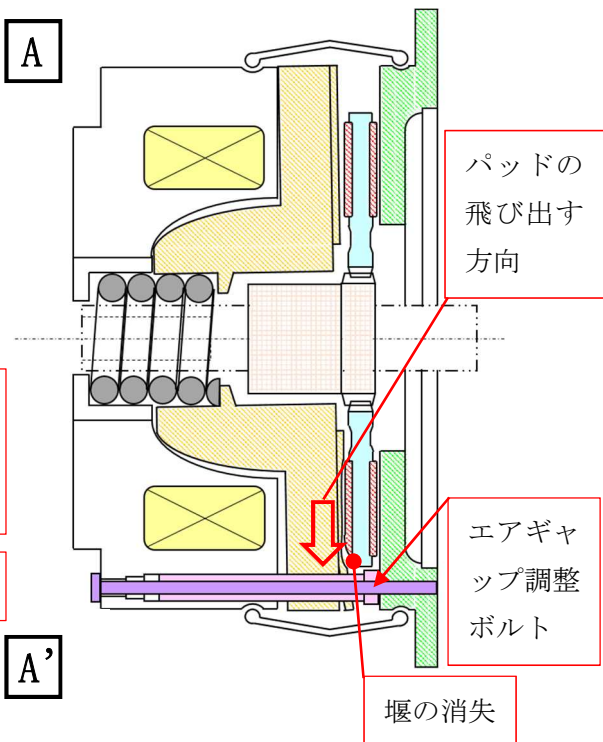
図8. 堰の消失とパッドの飛び出し【写真3中A-A'断面】
