改善箇所説明図

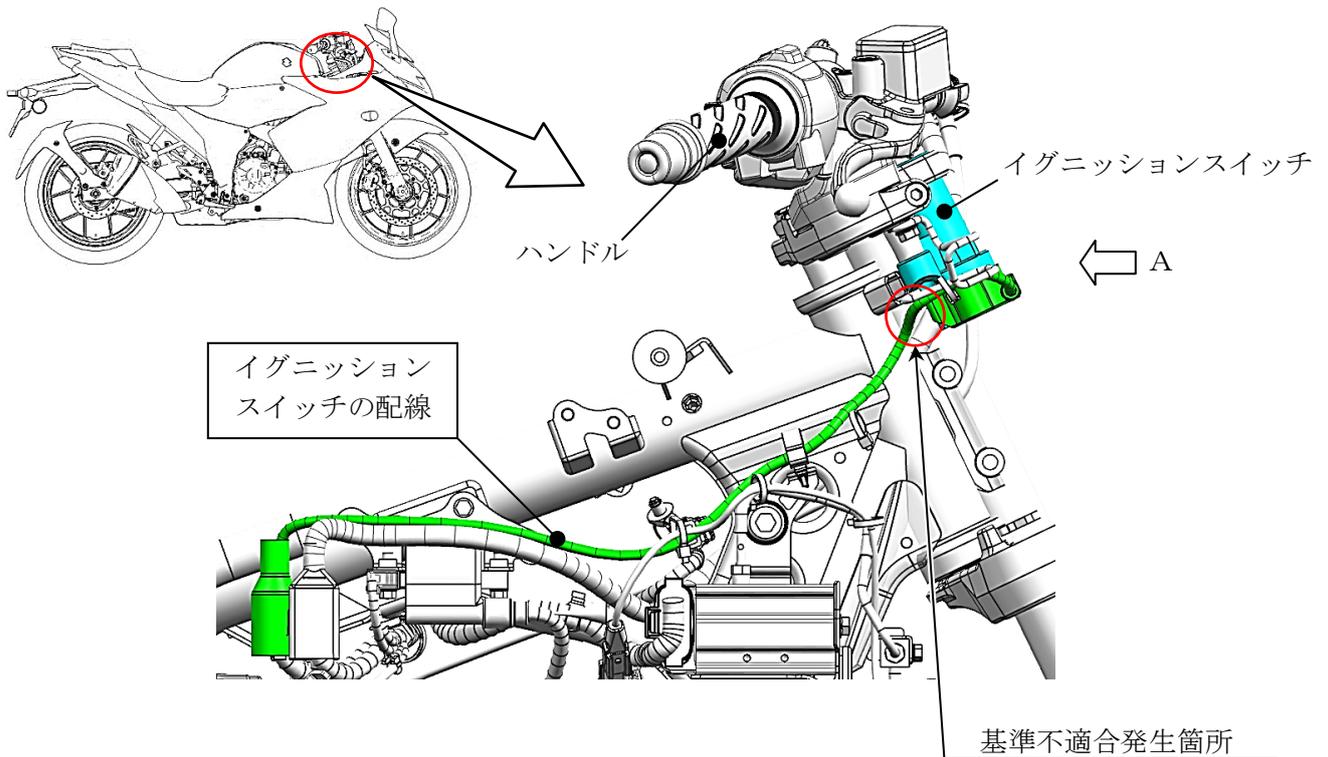
イグニッションスイッチにおいて、配線の固定位置が不適切なため、ハンドル最大操作時に強く屈曲する箇所がある。そのため、そのまま使用を続けると、屈曲の繰り返しにより当該配線が断線し、最悪の場合、エンジンが停止し、再始動できなくなるおそれがある。

全車両、イグニッションスイッチの配線に対策品と交換し、配線の固定位置を変更して、結束バンドで右ハンドルスイッチの配線に固定する。
