## 改善箇所説明図

### 不適合発生箇所

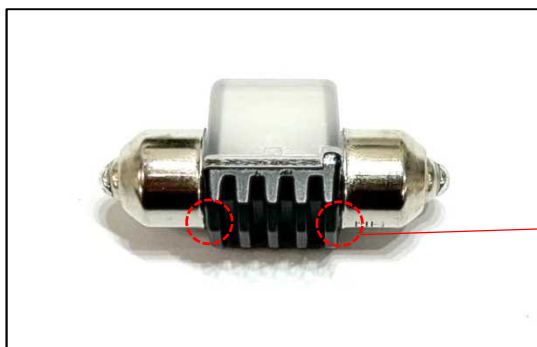
製品外観

当該製品の構成部品である口金の圧迫・接触・摩擦が原因でヒートシンクの絶縁塗膜剥離が起こり、口金とヒートシンク部が導通。

当該製品の構成部品であるヒートシンク部の絶縁塗膜の剥離することでヒートシンク部に導通してしまい短絡することがある。このため、最悪の場合、発熱・発火により灯具が損傷するおそれがある。

ヒートシンク部の絶縁改善を行い、全数対策品で交換する。

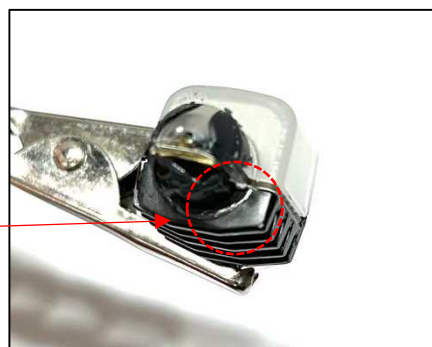
絶縁塗膜の剥離  
(両極が剥離した場合に導電)

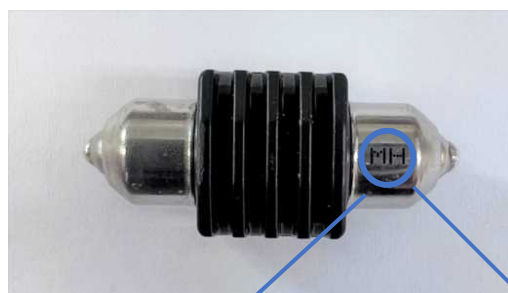
### 識別

口金部ロット記号印字 MG 又は MH

口金部ロット記号印字 MG・MH 以外
