改善箇所説明図

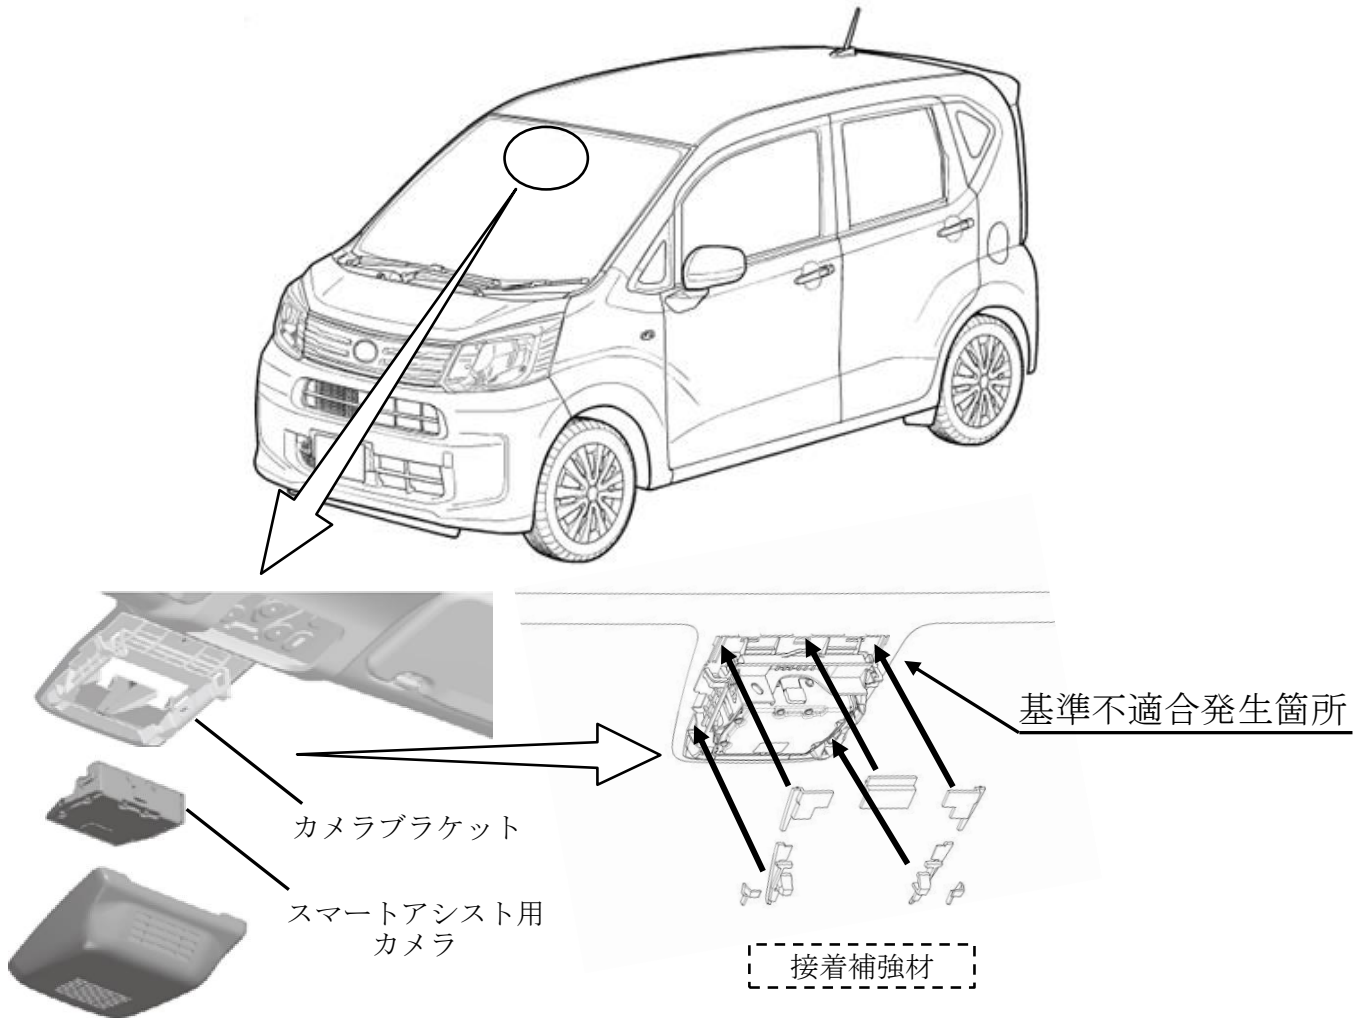
注：[]は追加する部品を示す。

予防安全機能（スマートアシスト）用カメラにおいて、ウインドシールドガラスへのカメラ固定用ブラケットの接着工程管理が不適切なため、接着力が弱いものがある。そのため、使用過程で当該ブラケットが剥がれ、最悪の場合、走行中に落下して前方視界を妨げるため、運転者席の基準を満足しないおそれがある。また、落下したブラケットの端部形状が乗車装置の基準を満足しないおそれがある。

全車両、カメラブラケットに接着補強材を追加する。なお、本件は改善対策届出番号「654」と同一の事象であり、改善の内容にも変更はないため、既に改善対策で修理が完了した車両は改めて修理をする必要はない。
