令和4年12月27日
自動車局整備課

「大型車の車輪脱落事故防止対策に係る調査・分析検討会」
の中間取りまとめを公表します

～今後の大型車の車輪脱落事故防止対策のあり方について～

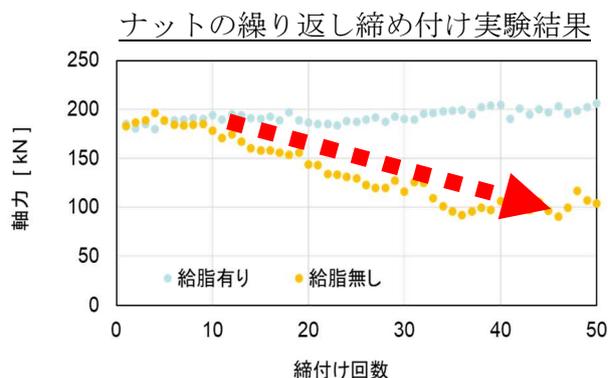
- ボルト、ナットは適切に潤滑剤の塗布を行わない場合、締め付けを繰り返すたびに、締め付け力（軸力）が徐々に低下する（下記左図）
- 最大積載の大型貨物自動車の左右の駆動輪をメーカーの規定トルクよりも低いトルクで締め付け、悪路条件等を模擬したテストコースをサイクル走行させた結果、軸力が一定の水準より小さい場合に（今回の実験では初期軸力 30kN での実験において）、走行に伴い急速に軸力が低下し、0になることが確認された（赤丸で囲んだ点。下記右図）

- 大型車使用者に劣化部品の適切な交換を促す緊急点検の実施
- タイヤ脱着作業者が適切な作業手順・保守管理手順を確認するための動画公開
- 車輪脱落事故防止キャンペーンの継続的实施 等

- 車輪脱落事故惹起事業者等の整備管理者に対する特別研修の新設
- 一定期間に複数回の車輪脱落事故を惹起した事業者等の整備管理者に対する、解任命令の発令
- タイヤ脱着作業者の人為的な作業ミスを防ぐための車両対策 等

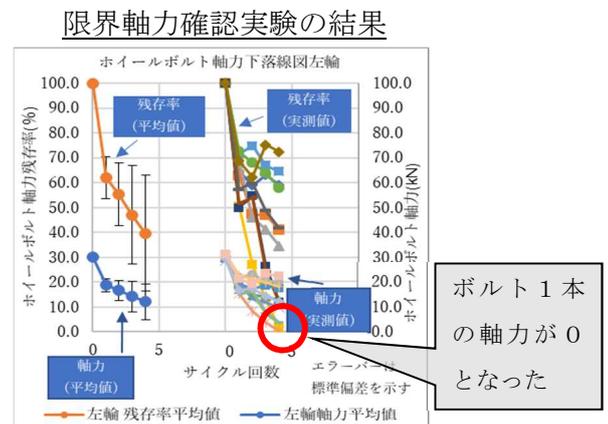
ボルト1本の軸力が0となった
