改善箇所説明図

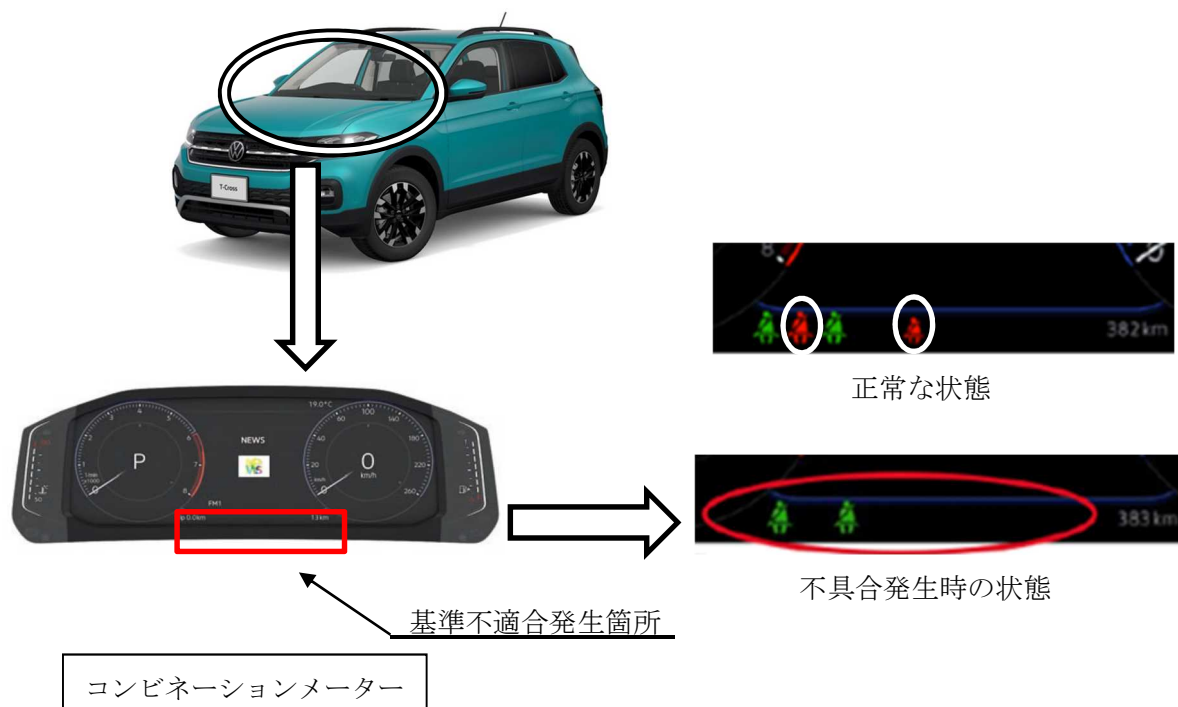
注：□ はプログラムを書き換える部品を示す。

コンビネーションメーターにおいて、コントロールユニットのプログラムが不適切なため、ある一定の条件下において、助手席および後部座席のシートベルト非着用の警告表示および警告音が作動しないおそれがある。

全車両、コンビネーションメーターのコントロールユニットのプログラムを対策プログラムに書き換える。
