## 改善箇所説明図

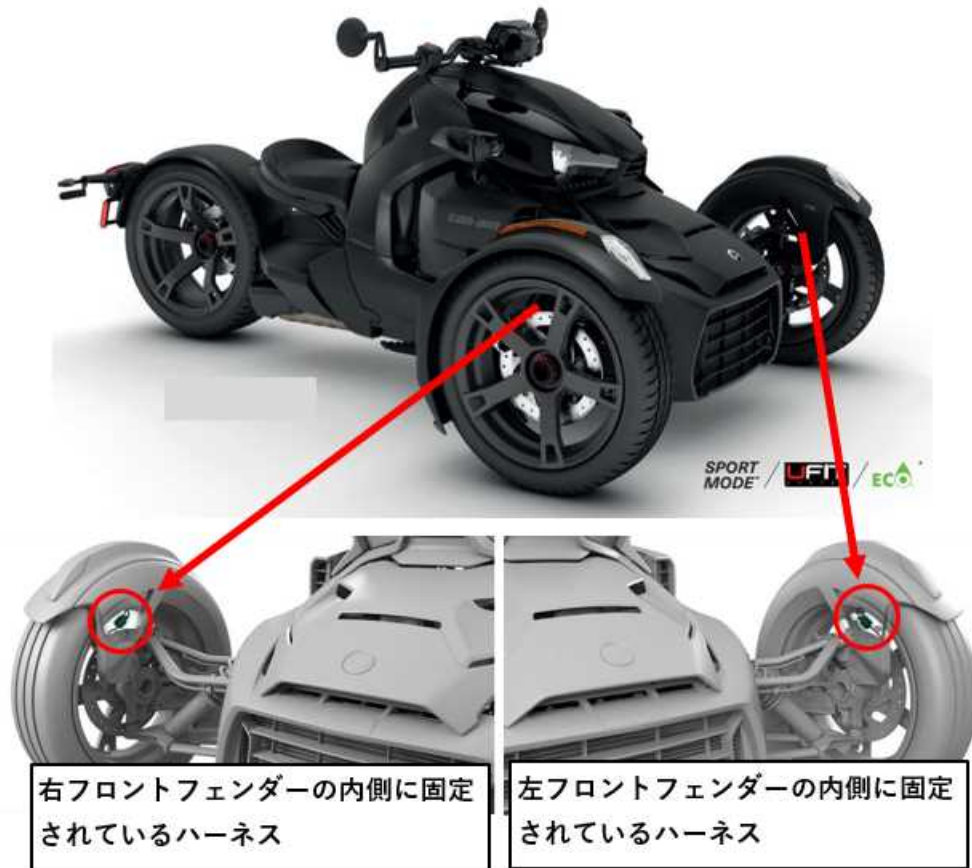
注：□ は、改善箇所を示す。

フロントフェンダーの内側に配置されたハーネスにおいて、固定方法が不適切であったため、使用過程において、固定が緩むことがある。そのため、当該ハーネスがタイヤと干渉し、ハーネスの被覆が損傷し、回路がショートするおそれがある。また、これにより、エンジンが停止し、ABS 等の車両安定制御システムも不作動となることで、車両衝突を引き起こすおそれがある。

左右フロントフェンダーの内側に 4 つの貫通穴を開け、結束バンドにて、ハーネスをフロントフェンダーに固定する。

識別：改善済車両には前フレーム左側に黄色のシールを貼付する。
