# 改善箇所説明図

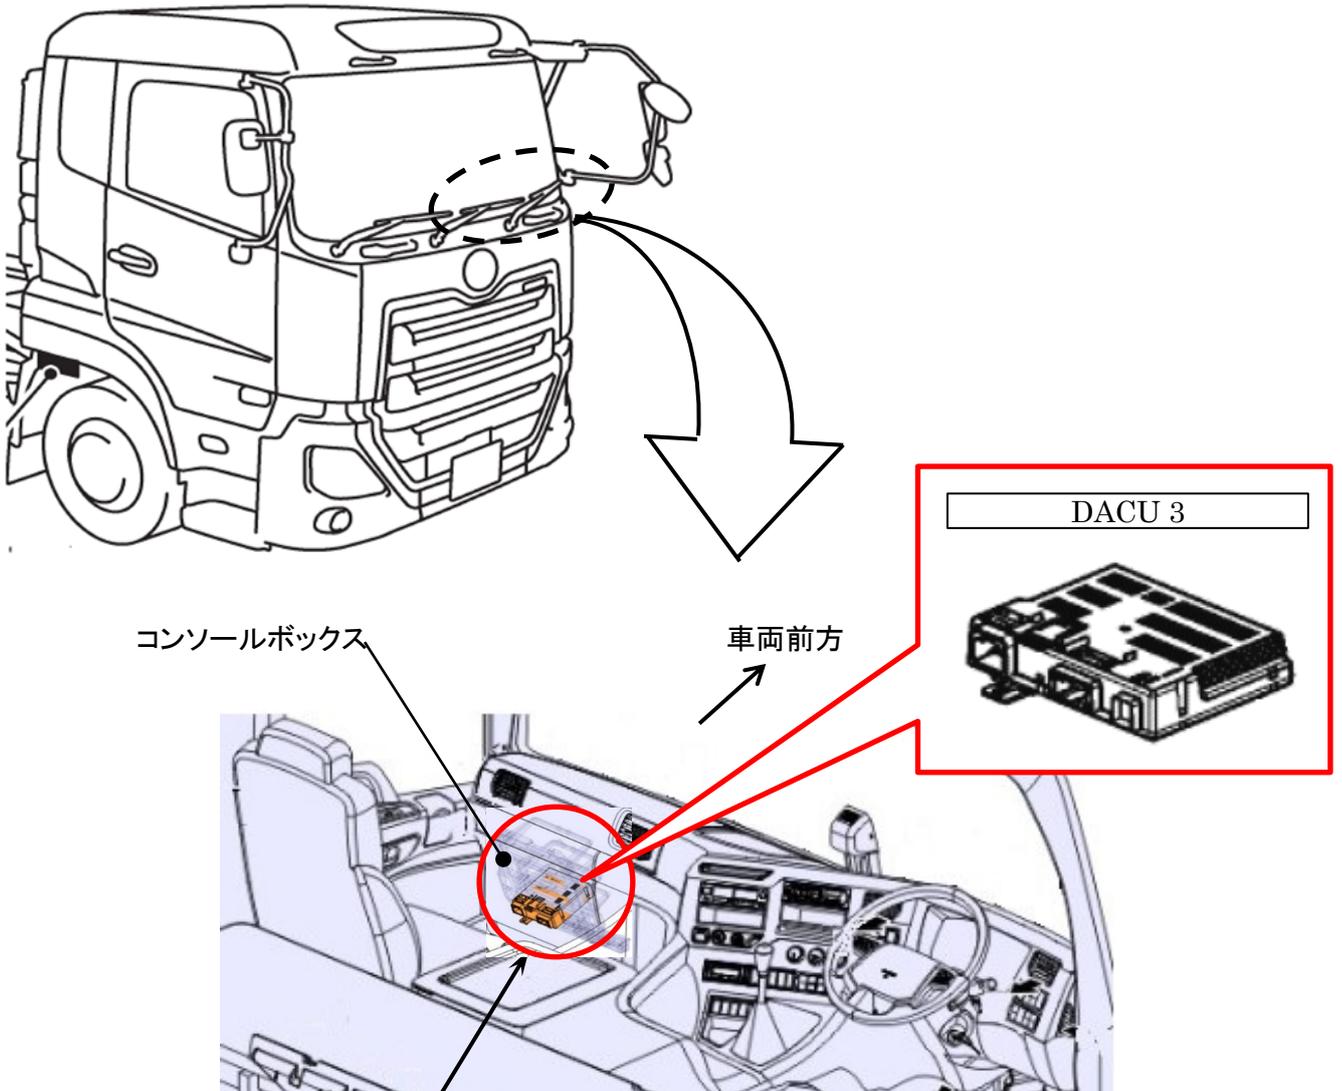
## 基準不適合発生箇所

電子制御操舵装置（UDAS）搭載の車線変更支援機能（LCS：レーンチェンジサポート）装備車両において、運転者補助制御ユニット（DACU）のプログラム設定が不適切なため、LCSが左側方車両を検知した状態で方向指示器を操作しても車線逸脱抑制機能（LDP）および車線逸脱警報装置（LDWS）が無効化されない。そのため、左車線からはみ出しそうになるとLDPは警報音と操舵介入が作動し、LDWSは警告灯の点滅とブザーが吹鳴する。

## 改善措置の内容

全車両、運転者支援制御ユニットの制御プログラムを対策プログラムに書き換える。

識別：作業完了車には、助手席側ステップ部VINプレート右辺中央部に緑色ペイントを塗布する。
