改善箇所説明図

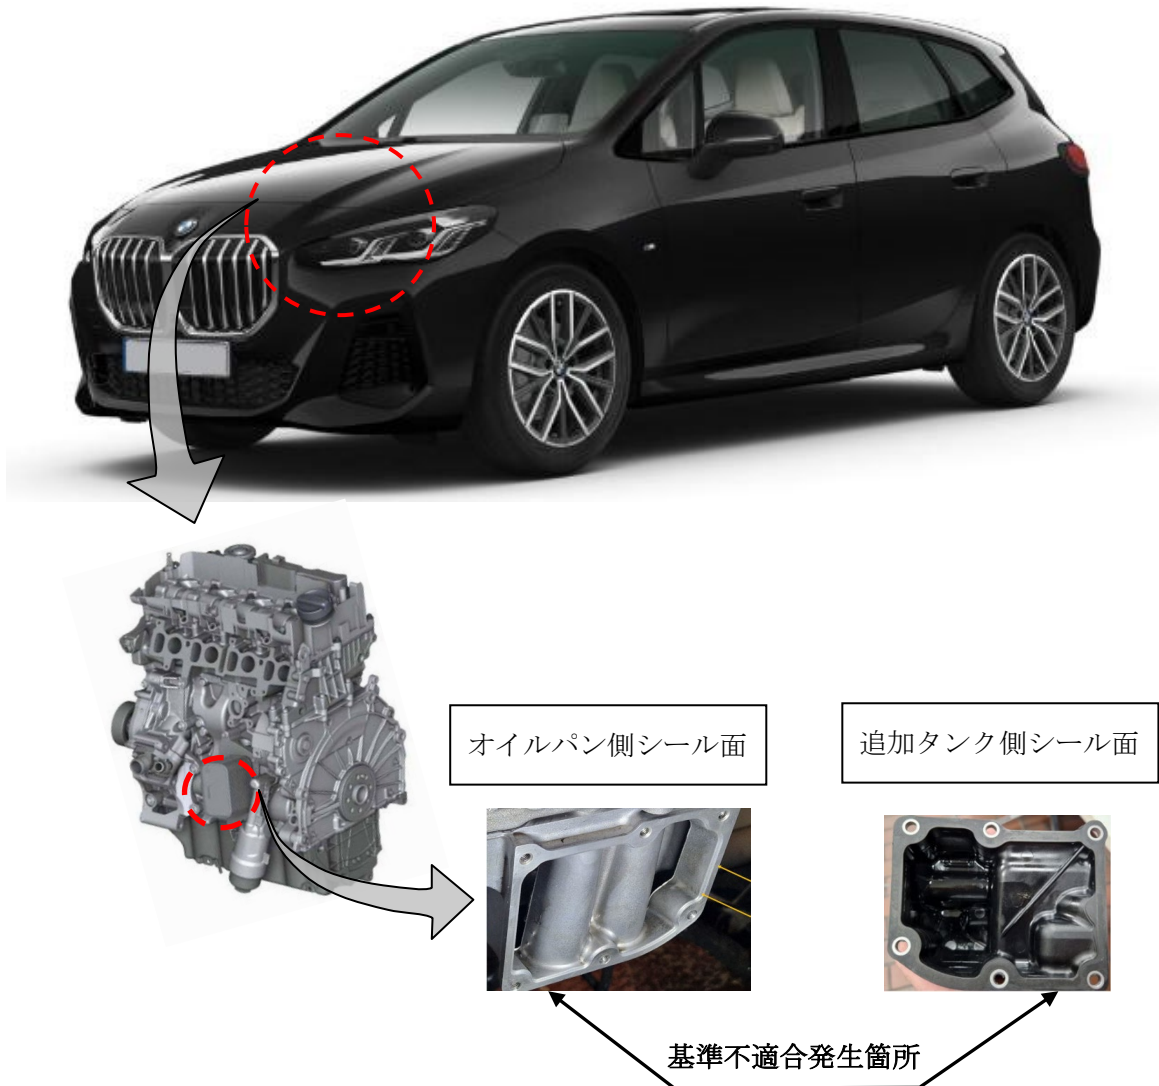
注) は、修正する部位を示す。

エンジンのオイルパンシーリング部分において、脱脂処置が不十分であり、また液体シーリング剤の塗布箇所が不適切であった可能性がある。そのため、エンジンオイルが漏れるおそれがあり、場合によってはチェックコントロールメッセージが表示される。

全車両、オイルパンのシーリングを修正する。

識別：右フロントドアのアップーヒンジのボルト(頭)に白ペイントを塗布する。
