改善箇所説明図

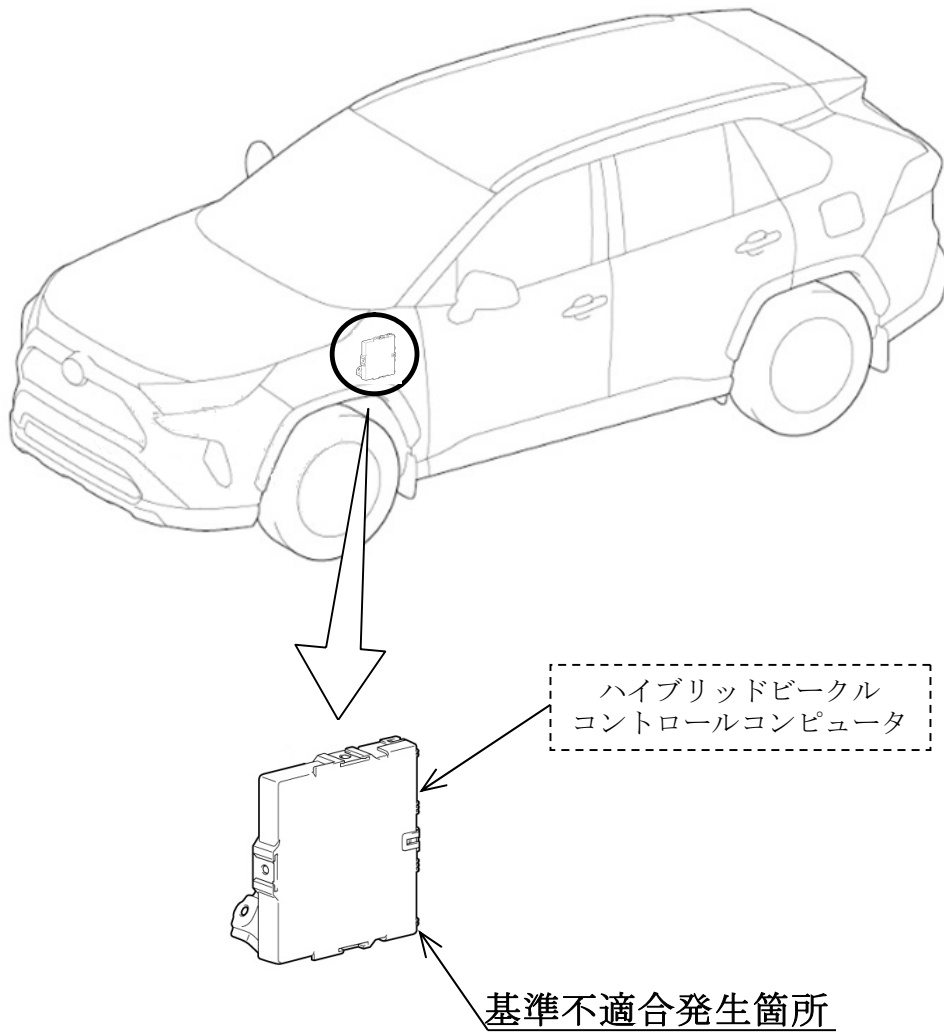
プラグインハイブリッドシステムにおいて、バッテリーの充放電制御が不適切なため、EVモードの継続使用によりバッテリー電圧が低下した際、急加速を行うと、想定以上に電圧が低下することがある。そのため、警告灯が点灯し、ハイブリッドシステムが停止するおそれがある。

全車両、ハイブリッドビークルコントロールコンピュータのプログラムを対策仕様に修正する。
