改善箇所説明図

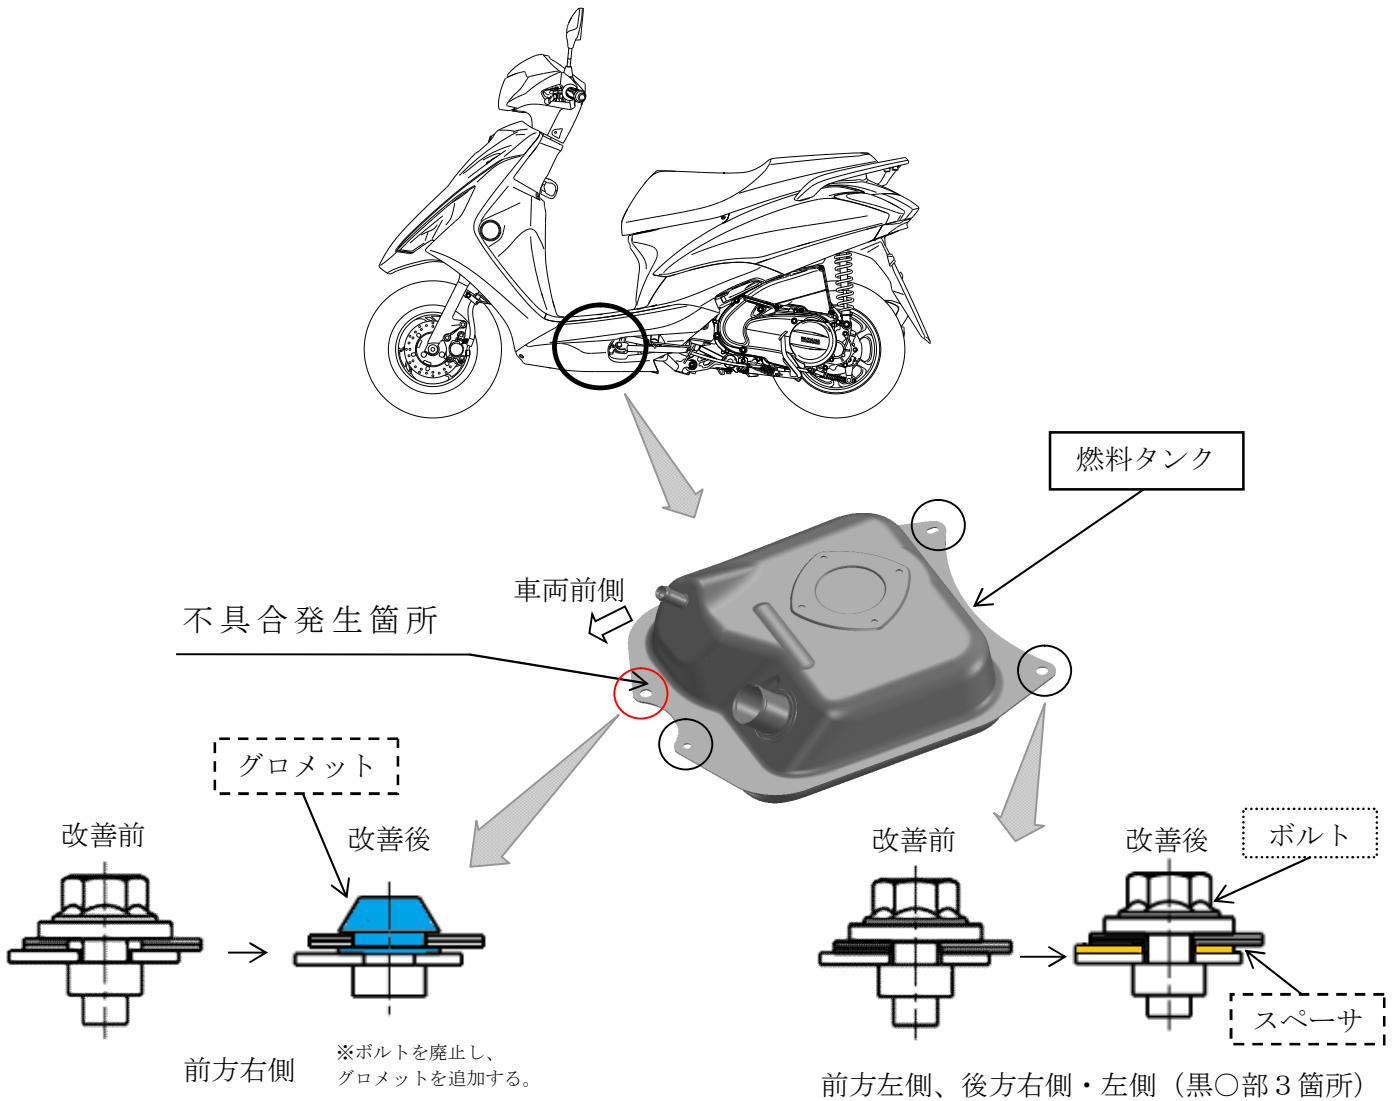
燃料タンクにおいて、取付け構造が不適切なため、悪路等を繰り返し走行すると、燃料タンクの前方右側取付け部付近に過大な力が加わり、亀裂が生じるものがある。そのため、そのままの状態で使用を続けると、亀裂が進行し、最悪の場合、燃料が漏れるおそれがある。

改善の内容：全車両、燃料タンクの取付け構造を変更する。

また、型式、車台番号に応じて①もしくは②を併せて実施する。

- ① 燃料タンクを新品に交換する。
- ② 燃料タンクを点検し、ガソリン漏れが認められるものは、新品に交換する。
