改善箇所説明図

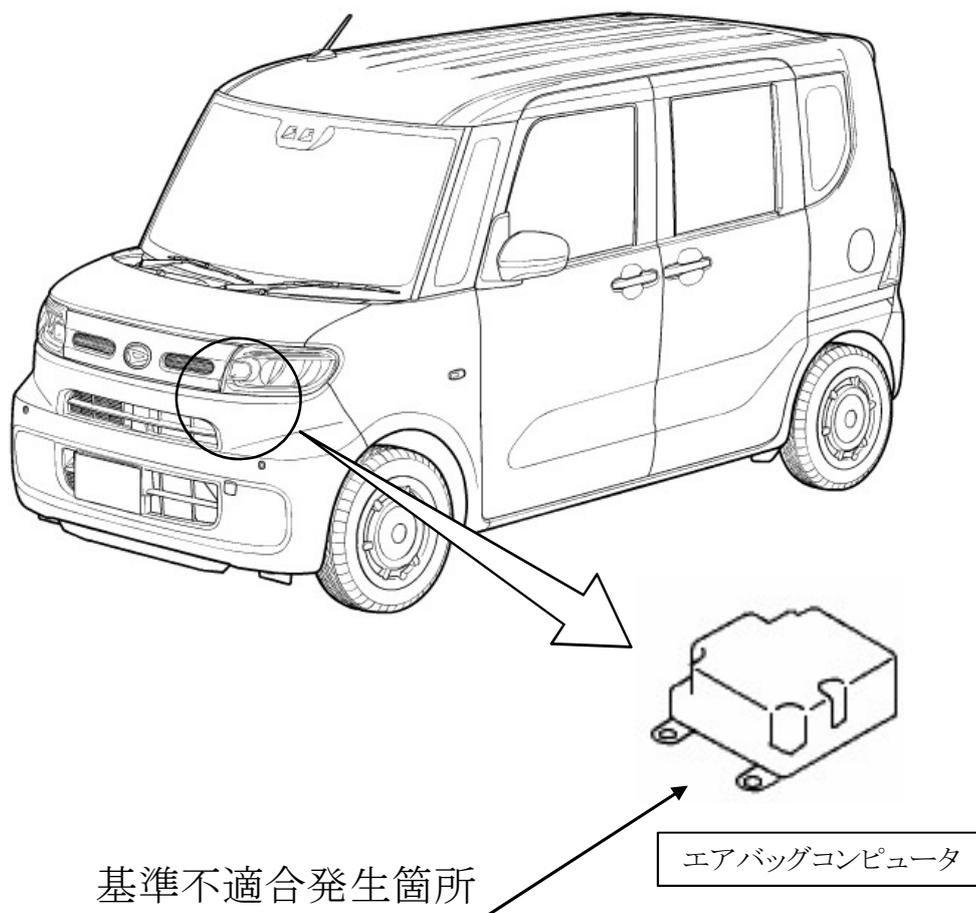
注: は交換する部品を示す。

エアバッグコンピュータにおいて、コンデンサの製造工程が不適切なため、内部ショートが発生することがある。そのため、そのままの状態で使用を続けると、作動すべき衝突時にエアバッグ及びシートベルトプレテンショナが作動しないおそれがある。

全車両、エアバッグコンピュータを良品と交換する。

運転者席側シート下の車台番号打刻末尾の上側に黄色ペイントを塗布する。
