改善箇所説明図

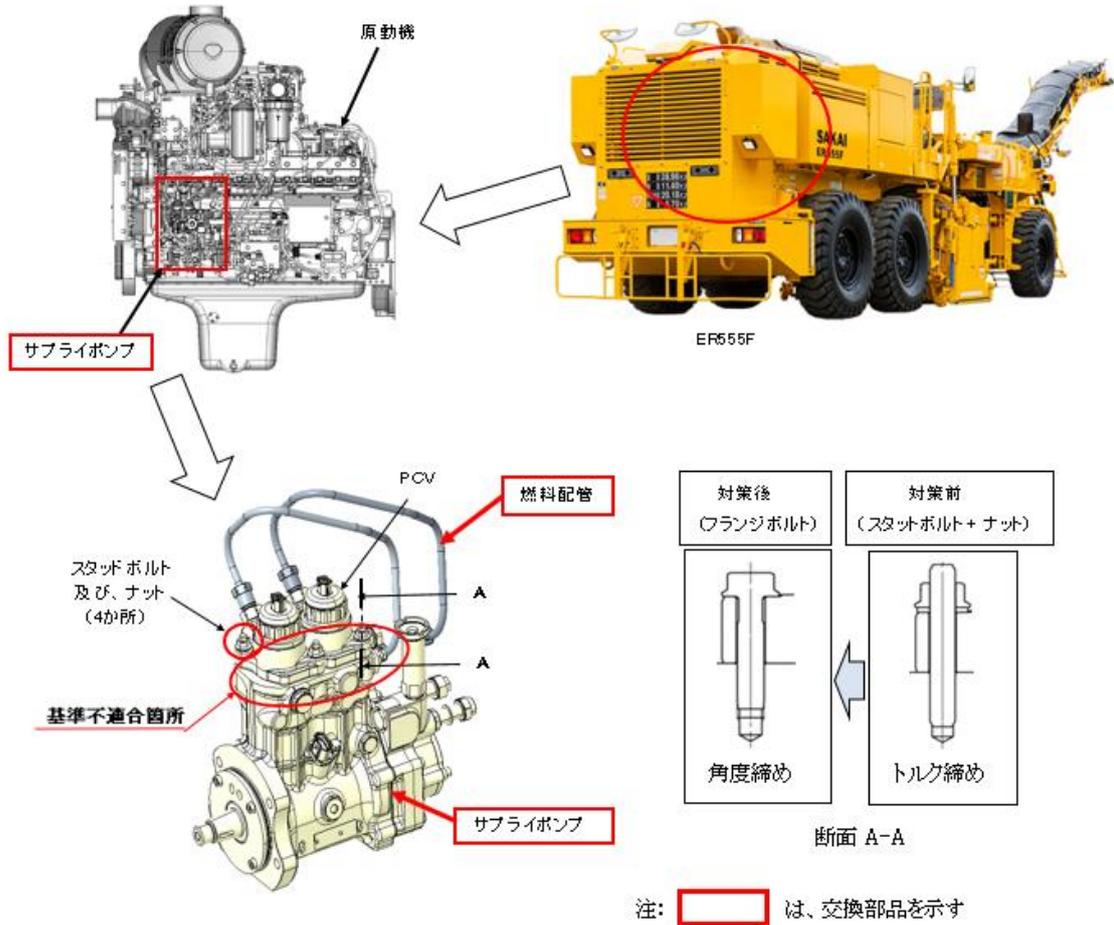
グレーダの燃料噴射装置において、圧力制御バルブ (PCV) をサプライポンプに固定するボルトの軸力が不足しているものがある。そのため燃料配管から伝わる振動や燃料の圧送圧など、サプライポンプに加わる作用力によってボルトが緩み、最悪の場合、ボルトが折損してサプライポンプから燃料が漏れるおそれがある。

全車両、サプライポンプを対策品に、燃料配管を新品に交換する。

PCVを固定するボルトの形状で識別する。
