## 改善箇所説明図

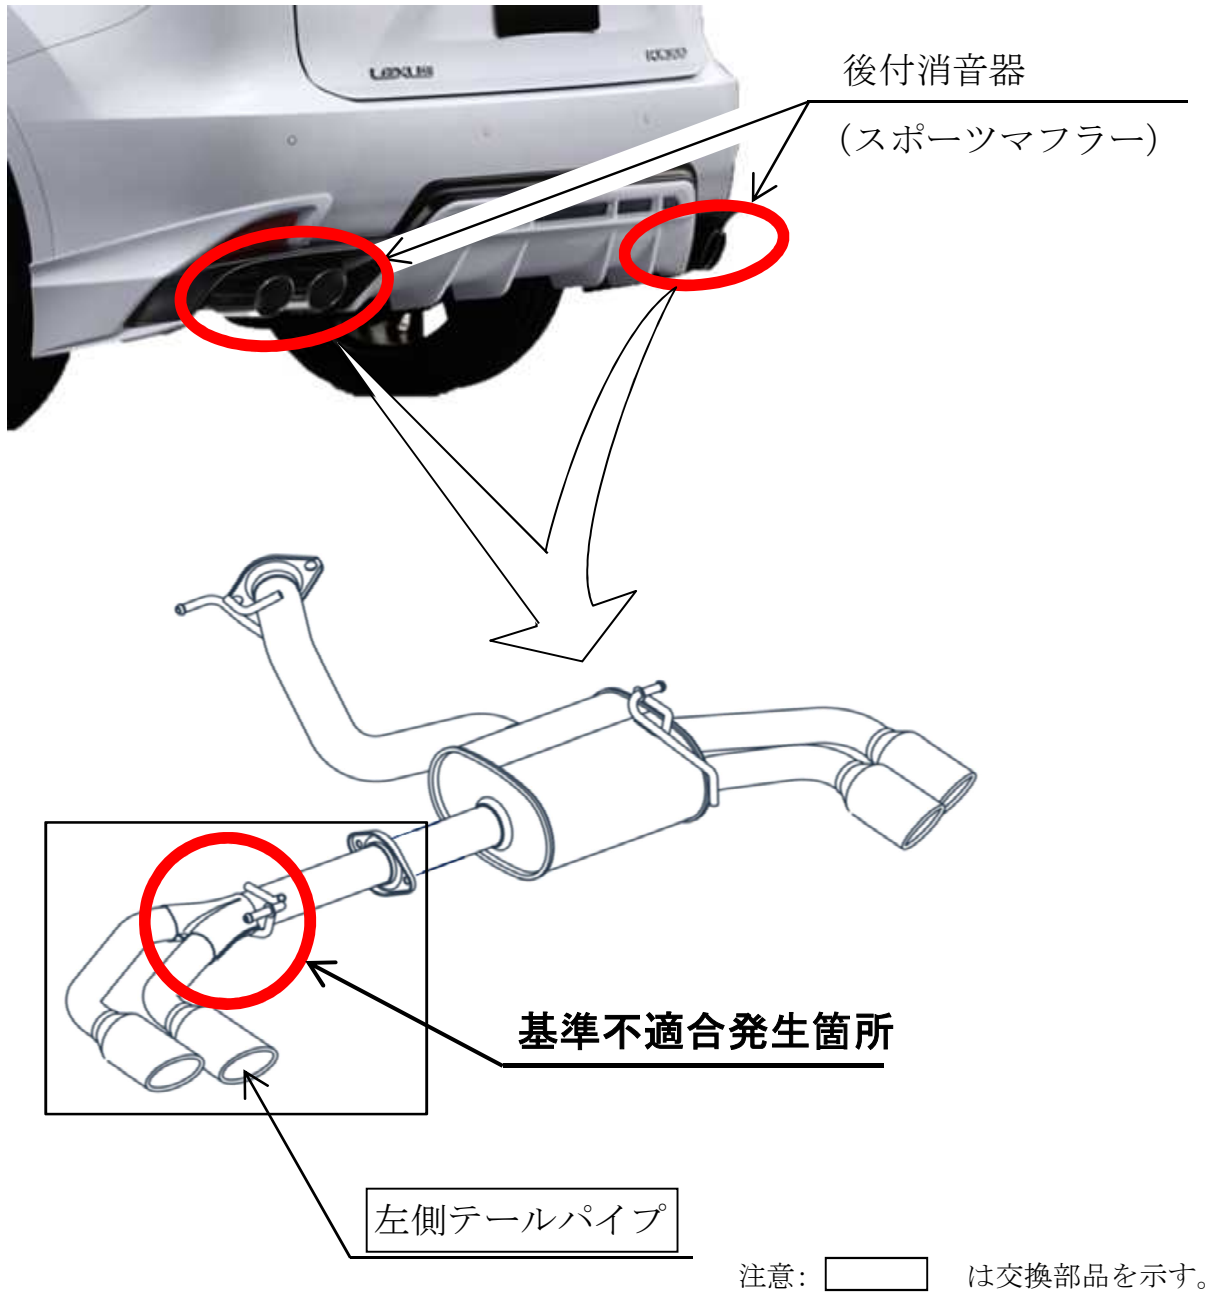
レクサスRX450h(ハイブリッド仕様車)用の後付消音器において、左側テールパイプの強度が不足していたため、亀裂が発生し異音が出て、排気が漏れる場合がある。  
そのため、そのままの状態で使用を続けると、亀裂が進行して破損し、最悪の場合、脱落するおそれがある。

全車両、後付消音器の左側テールパイプを改善品に交換する。
