改善箇所説明図

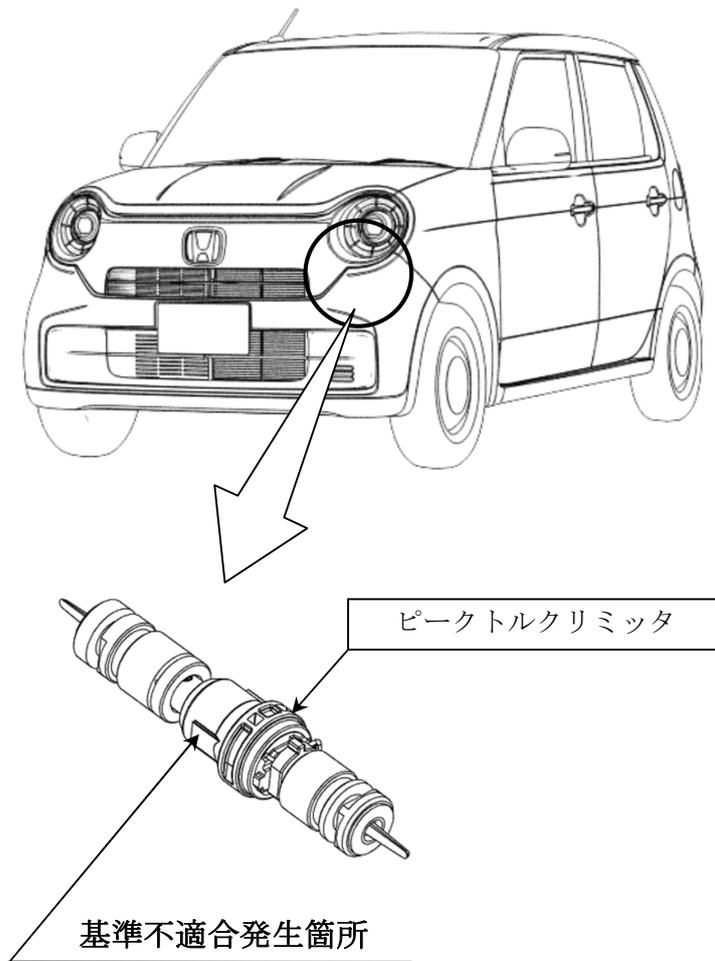
手動変速機を搭載した車両において、ピークトルクリミッタの樹脂製ハウジングの成形条件が不適切なため、当該ハウジングの強度が低下したものがある。そのため、クラッチの繰り返し操作によりハウジングが破損し、クラッチ液が漏れ、最悪の場合、クラッチ操作ができず変速できなくなるおそれがある。

全車両、ピークトルクリミッタを良品と交換する。

識別：車台番号打刻の下一桁目上部に黄色ペイントを塗布する。
