## 改善箇所説明図

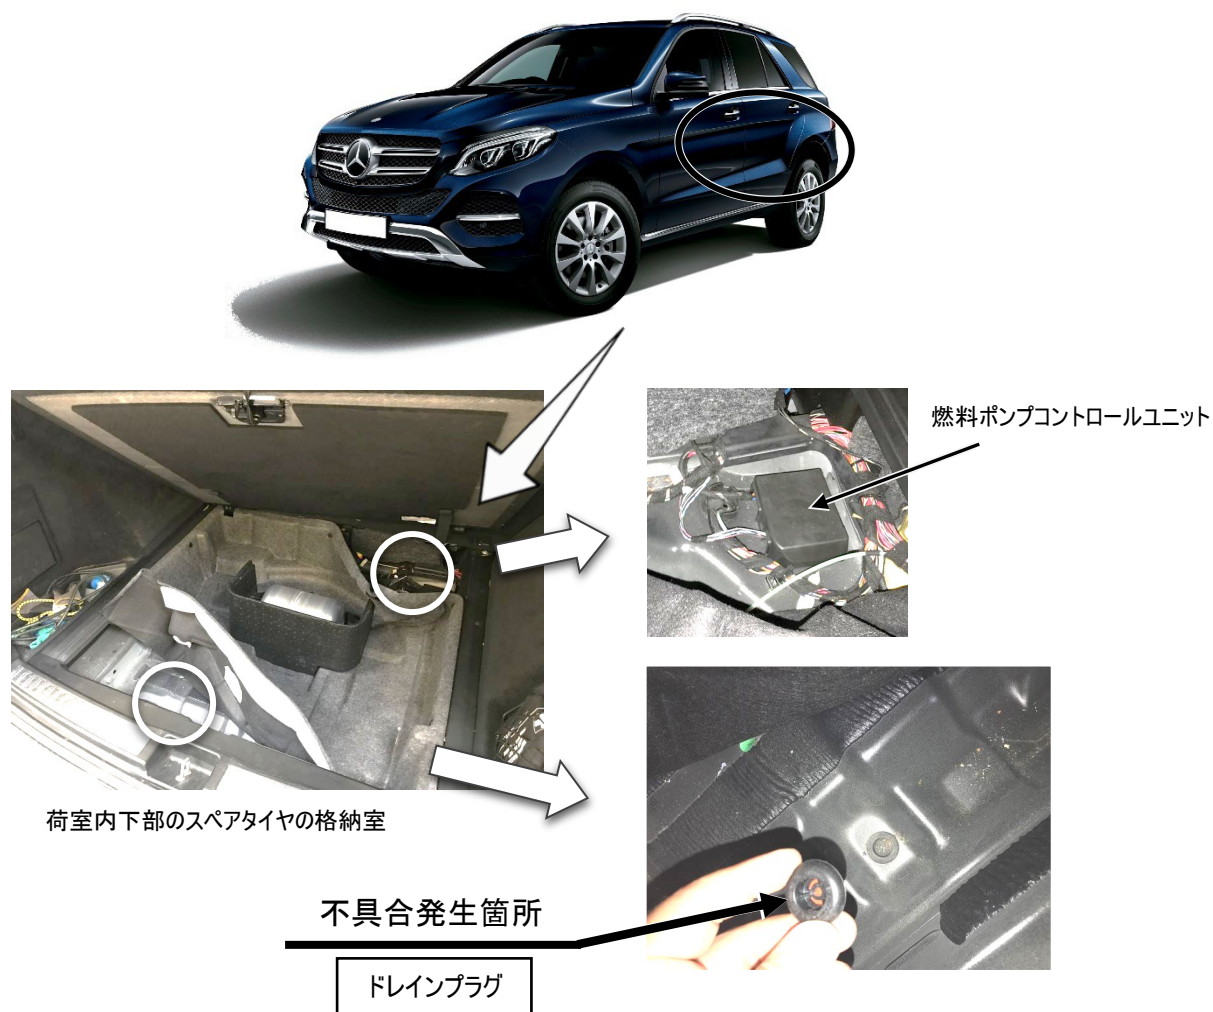
後部車枠において、設計公差が不適切および製造誤差が大きいため、リアゲート周り等の水密性が不足しているものがある。そのため、走行時等の車枠のひずみにより雨水が少量ずつ荷室内に浸入する。雨水の浸入が繰り返されることによりスペアタイヤの格納室がやがて浸水し、近傍にある燃料ポンプコントロールユニット内にも水分が浸入することで、最悪の場合、走行中に警告灯の点灯と共にエンジンが停止するおそれがある。

全車両、スペアタイヤの格納室を点検し、ドレインプラグを装着します。既に浸水している場合は、燃料ポンプコントロールユニットを新品に交換する。
