改善箇所説明図

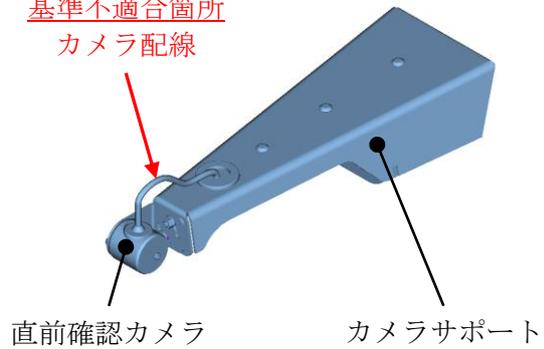
基準不適合箇所
カメラ配線

クレーン車またはクレーン用台車の直前確認カメラにおいて、カメラ配線の配策が不適切なため、カメラ配線が自動車の外側の表面上に露出している。そのため、道路運送車両の保安基準第44条の細目を定める告示第146条（後写鏡等）を満足しない。

全車両、カメラ配線が自動車の外側の表面上に露出しない配策に変更する。
