改善箇所説明図②

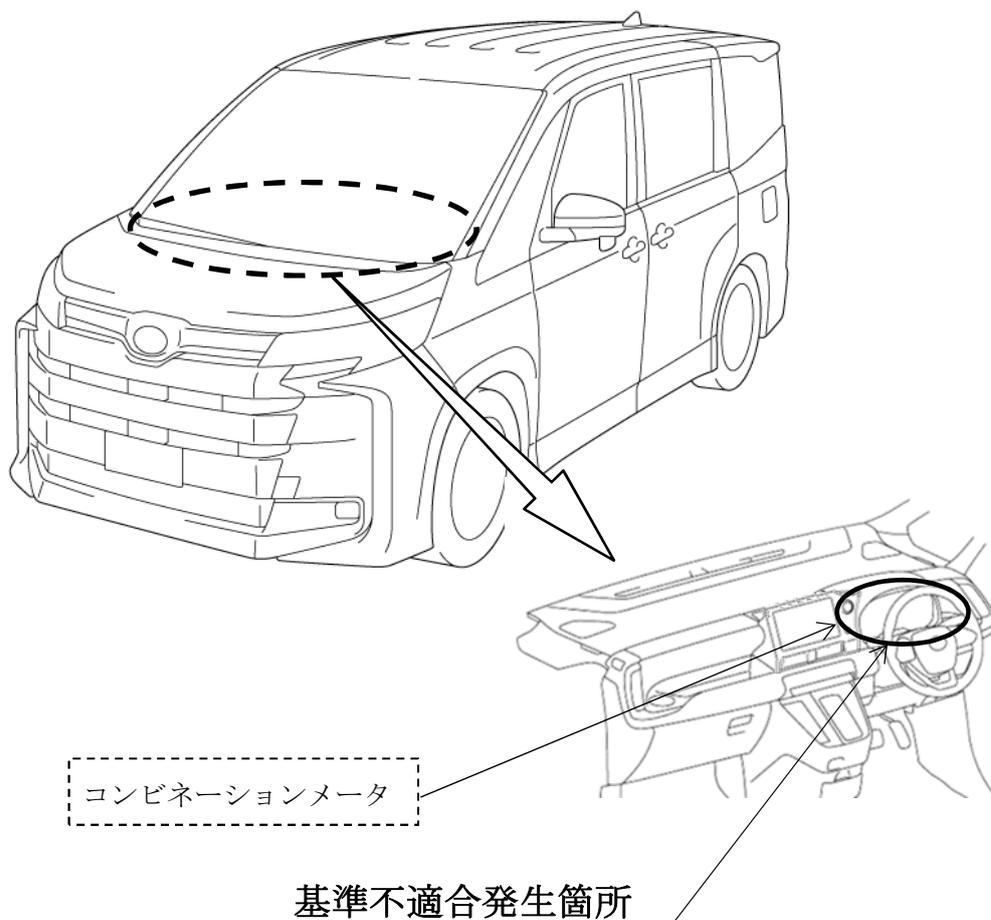
注：[] は修正部品を示す。

自動命令型操舵機能であるアドバンストパーク※において、制御プログラムが不適切なため、駐車条件が整わない等により駐車支援を中止した場合に警告音が吹鳴しないことがある。そのため、保安基準第11条（かじ取り装置）に適合しないおそれがある。

全車両、コンビネーションメータのプログラムを対策仕様に修正する。

識別：改善済車両には車台番号打刻のハイフン位置下部に黄色ペイントを塗布する。
