改善箇所説明図

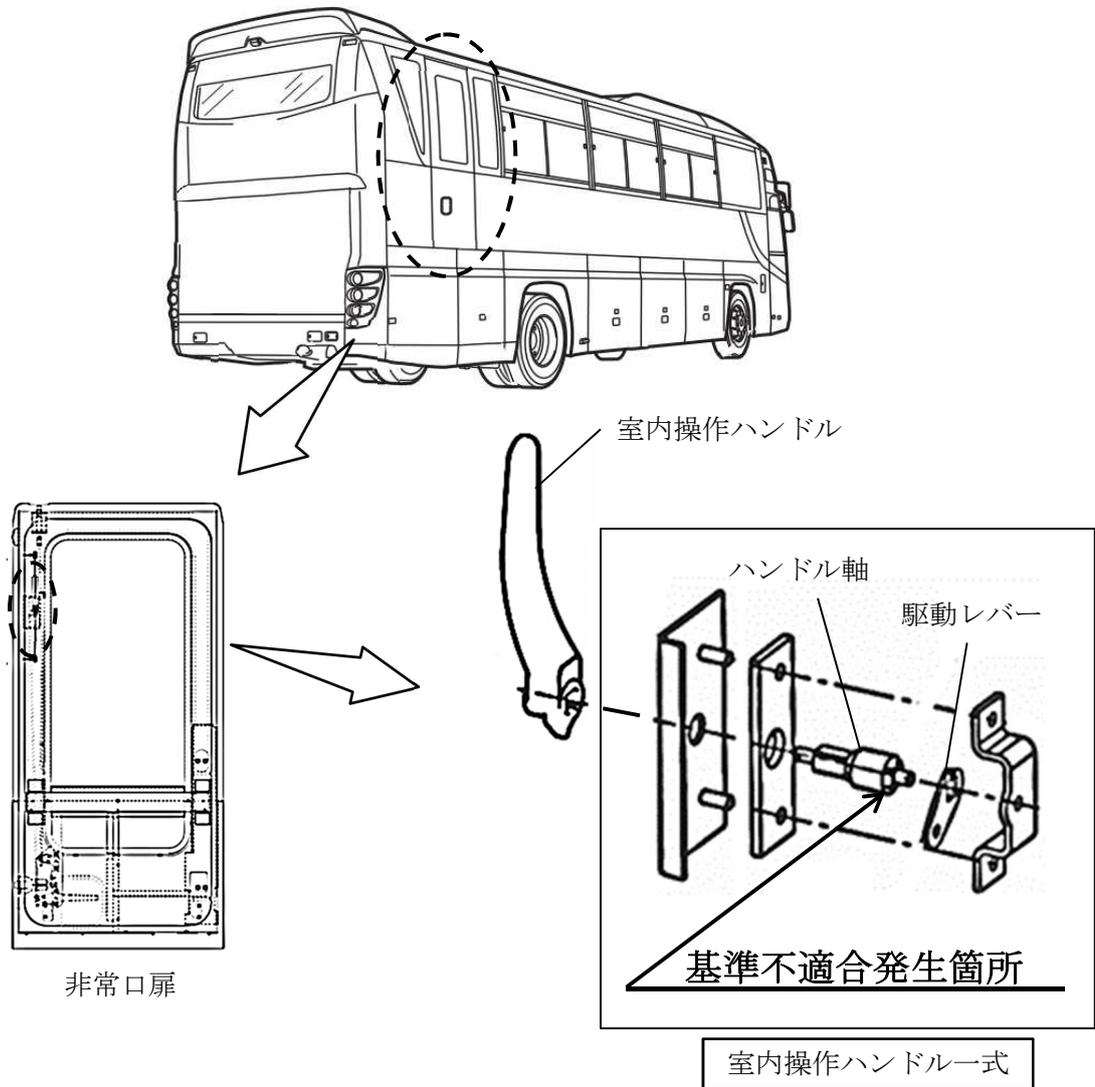
注： は交換する部品を示す。

大型バスの非常口扉において、室内操作ハンドルの軸と駆動レバーの嵌合構造が不適切なため、嵌合代が不足しているものがある。そのため、ハンドル操作時に空転し非常口扉が開かないおそれがある。

全車両、室内操作ハンドル一式を対策品に交換する。

識別：運転者席左側ドア開口部のシリアルナンバープレートの左上に白色ペイントを塗布する。
