## 改善箇所説明図

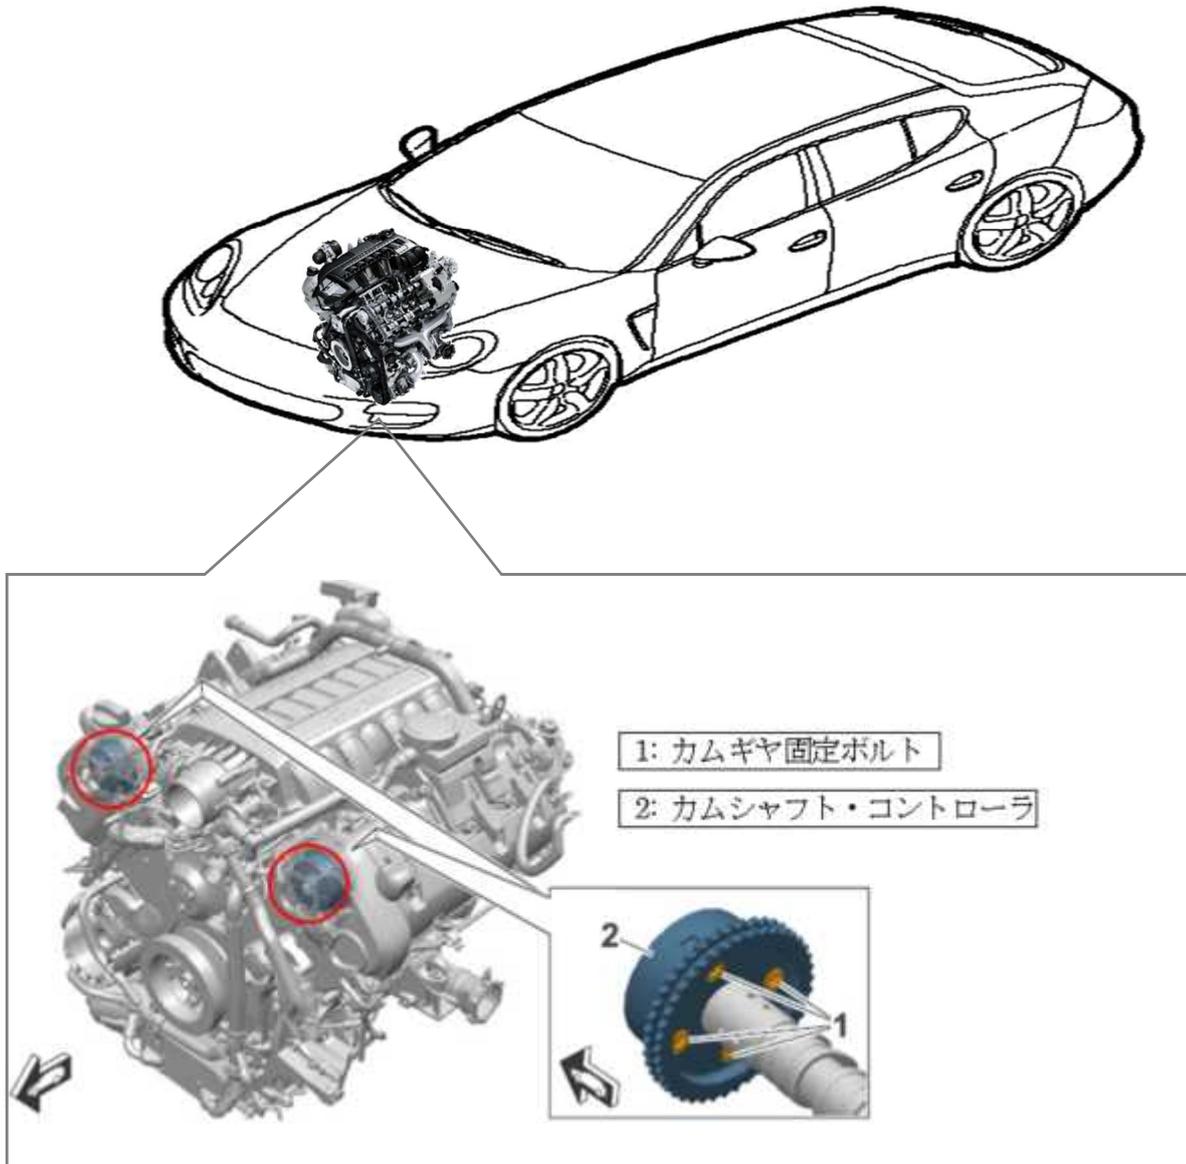
### 基準不適合発生箇所

原動機のカムシャフト・コントローラにおいて、カムギヤを固定しているボルトのボルトヘッド厚みの設計値が不適切なため、締め付け時に当該ボルトが損傷しているものがある。そのため、カムギヤの固定が緩むことで異音や点火タイミングずれによるエンジン不調が発生し、そのままの状態で使用を続けると、最悪の場合、カムギヤの固定が外れてエンストして再始動不能となるおそれがある。

全車両、カムシャフト・コントローラのカムギヤ固定ボルトを対策品に交換する。ボルトに緩みが発生している場合には、当該カムシャフト・コントローラを対策品に交換する。ボルトの破断が発生している場合には、エンジン内部を点検し、必要な修理を行う。全車両、カムシャフト・コントローラのカムギヤ固定ボルトを新品に交換する。ボルトの破断が発生している場合には、エンジン内部を点検し、必要な修理を行う。

識別： 改善済車両には車台番号打刻右側に黄色ペイントを塗布する。
