改善箇所説明図

タイミングベルト

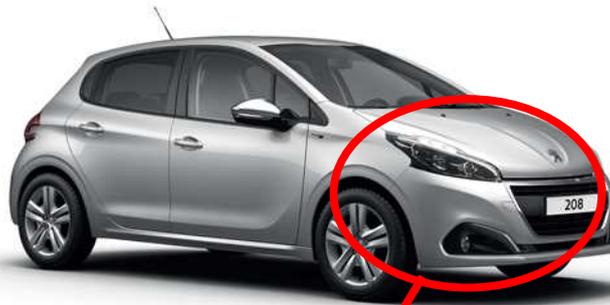
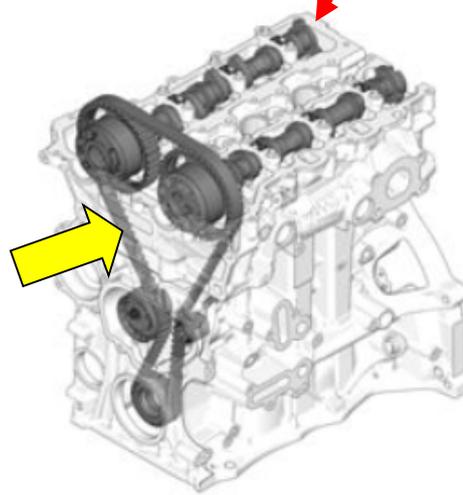
不適合部位

交換/対策部位

タイミングベルトにおいて、特定の燃料や添加剤の影響によるエンジンオイルの変質のため、エンジンオイルに浸された構造のタイミングベルトの劣化が進行しているものがある。そのため、タイミングベルトの表面が剥離してブレーキバキュームポンプが破損し、ブレーキ倍力装置の機能が低下する。

- ① タイミングベルトを点検し、劣化が確認された場合は、タイミングベルト、バキュームポンプ、オイルフィルターを新品に交換する。
- ② エンジン ECU のソフトウェアを対策プログラムに更新し、倍力装置の機能低下に関する警告機能を追加する。
