改善箇所説明図

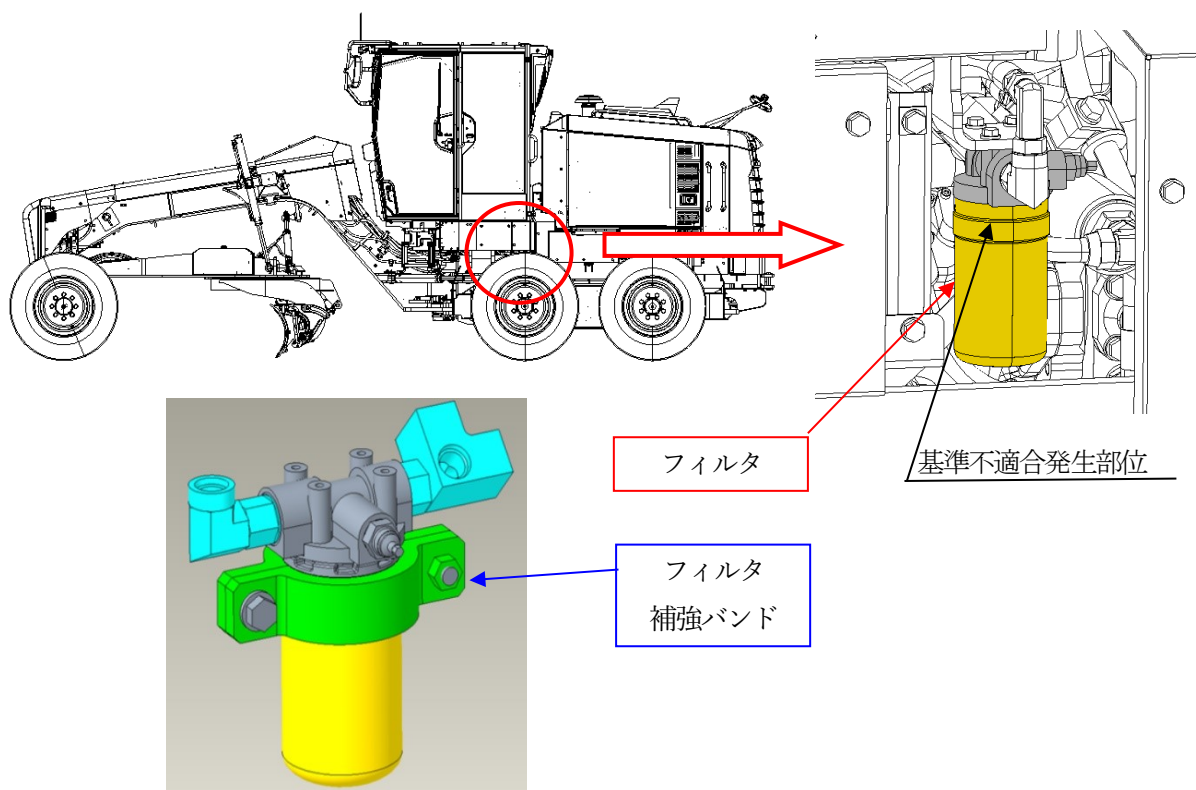
グレーダにおいて、静油圧変速機のピーク圧の検討が不十分なため、車両が停止する前に前後進切換スイッチを後進から前進に切り換えると、油圧回路内に許容圧力を超える圧力がかかる場合がある。そのためそのまま使用を続けると、フィルタが破損して作動油が漏れ、走行不能に至るおそれがある。

- ①車体コントローラのプログラムを書き換える。
- ②取扱説明書どおりの使い方を周知する。
- ③部品準備でき次第フィルタを新品に交換し、補強バンドで固定する。

識別：補強バンドの有り無しで識別する。
