改善箇所説明図

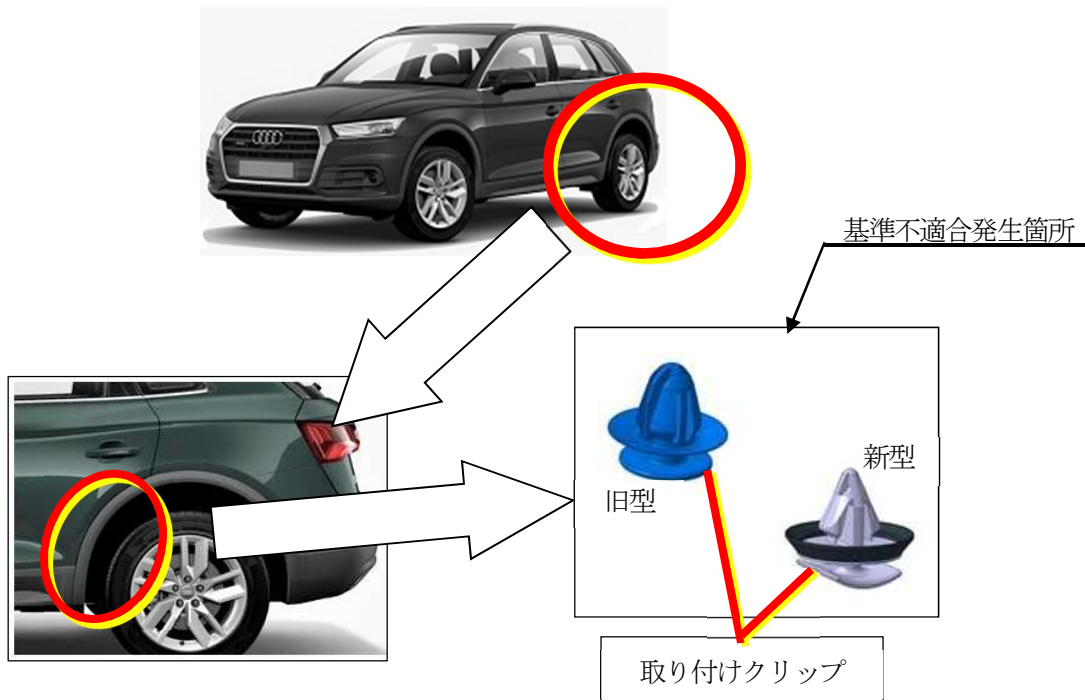
注： は、交換する部品を示す。

後部フェンダー内側の樹脂製カバーにおいて、取り付けクリップの形状が不適切なため、走行振動等により取り付けクリップが緩むことがある。そのため、当該クリップが外れ、最悪の場合、走行中に当該樹脂製カバーが脱落するおそれがある。

全車両、取り付けクリップを対策品に交換する。

識別：「66K8」と記入したキャンペーンステッカーを車両に貼付する。
