改善箇所説明図

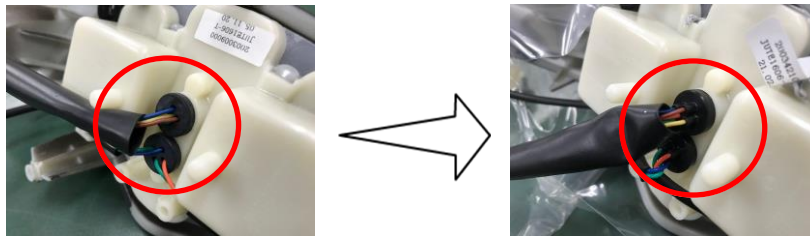
基準不適合発生箇所 ① 配線パッキン [防水性が低い]

テールランプユニットにおいて、配線引き込み部の防水パッキンの性能が悪く、ユニット内に水が浸入しLED接続部に腐食が発生する事がある。そのままの状態で使用を続けると、尾灯、又は制動灯もしくは両方が点灯しなくなる恐れがある。

防水性を高めた配線パッキンと、接続部が露出しない構造のLEDを使用した対策品テールランプユニットへ交換する。

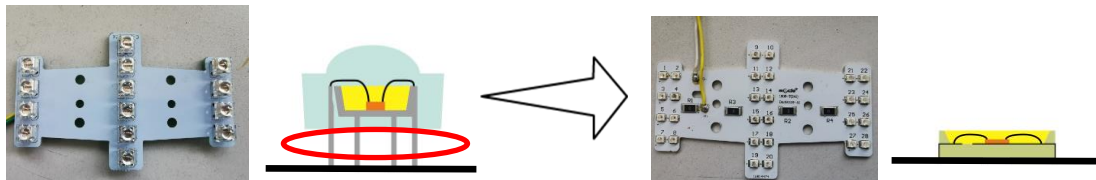
基準不適合発生箇所 ② LED [基板への接続部が露出している]
