## 改善箇所説明図

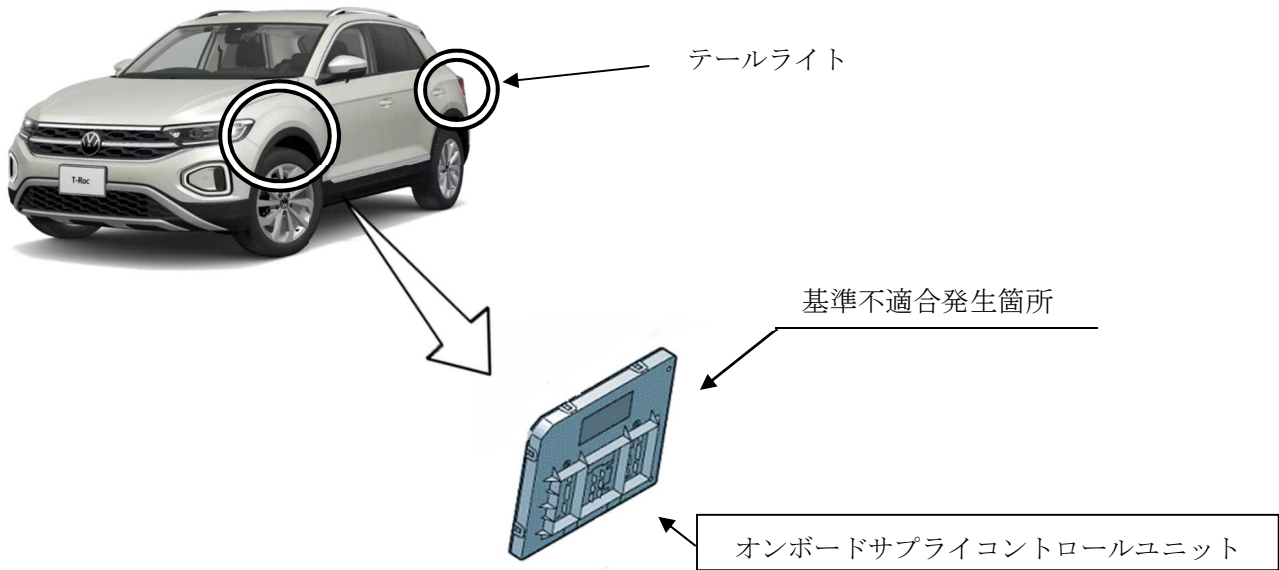
注：□ は、プログラムを書き換える部品を示す。

テールライトにおいて、車両の解錠又は施錠と連動し、尾灯の光度が順に変化しながら点灯するアンサーバック機能を有するものがある。しかし、この点灯プログラムが不適切なため、一連の作動時間が長くなり、保安基準に適合しない。

全車両、オンボードサプライコントロールユニットを尾灯が順に光度変化しない対策プログラムに書き換える。
