# 改善箇所説明図

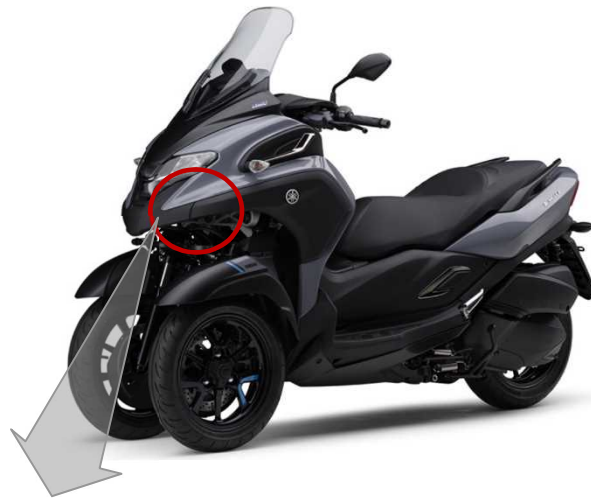
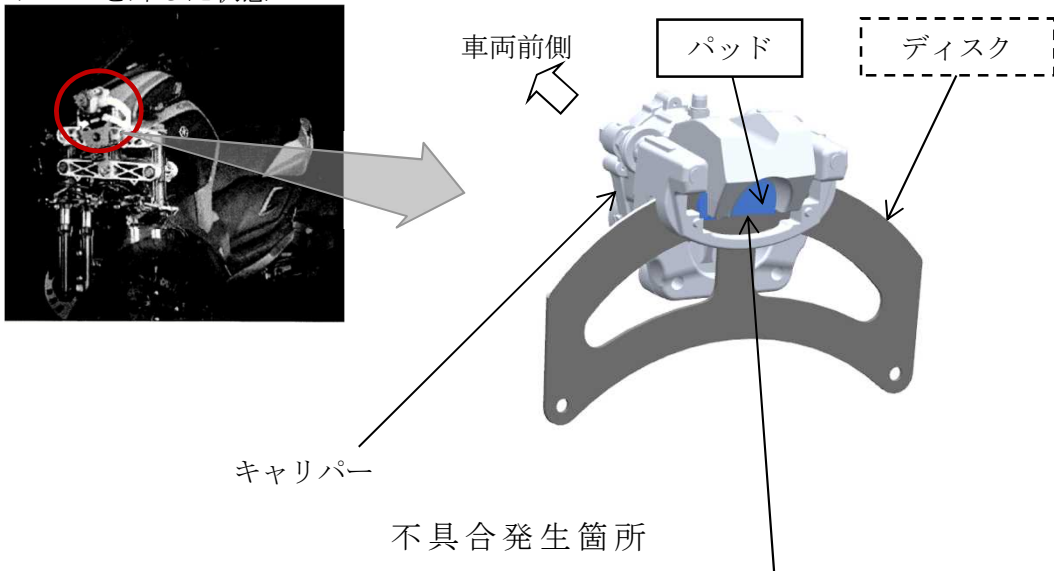
カバーを外した状態

スタンディングアシストにおいて、キャリパーのパッドの硬度及びディスクの表面の粗さが不適切なため、スタンディングアシストの解除操作をしてもパッドがディスクに密着したまま離れず、自立の補助が維持される場合がある。そのため、最悪の場合、カーブ等で車両を傾けられず転倒するおそれがある。

改善の内容：全車両、パッドを対策品に交換する。

また、「届出番号640」の回収を実施した車両については、ディスクを回収前と同じ仕様の新品に交換する。

識別：車両左側のセンタースタンド取り付け部付近に白ペイントを塗布する。
