## 改善箇所説明図

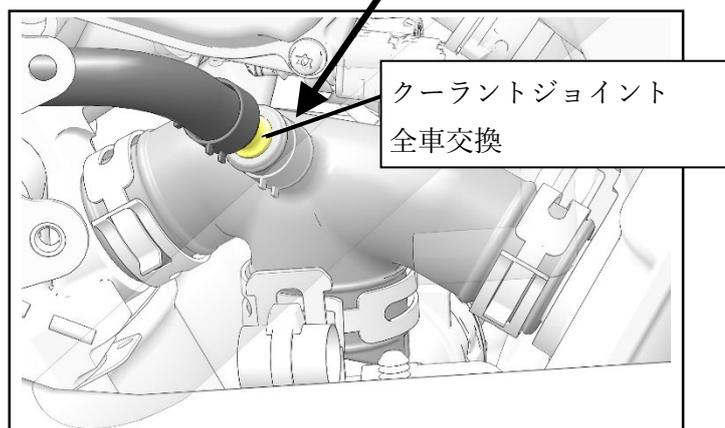
### 基準不適合発生箇所

注：  は交換部品を示します。

クーラントジョイントにおいて、当該部品の設計、および製造不良により材質の強度が足りておらず、運転中にジョイントが破損することがある。そのため、クーラントが漏れ出すおそれがある。また、最悪の場合、漏れたクーラントが乗員にかかり火傷をするおそれや、クーラントがリヤタイヤにかかり転倒するおそれがある。

全車両、クーラントジョイントを対策品に交換し、新しいクーラントに入れ替える。
