改善箇所説明図 ②

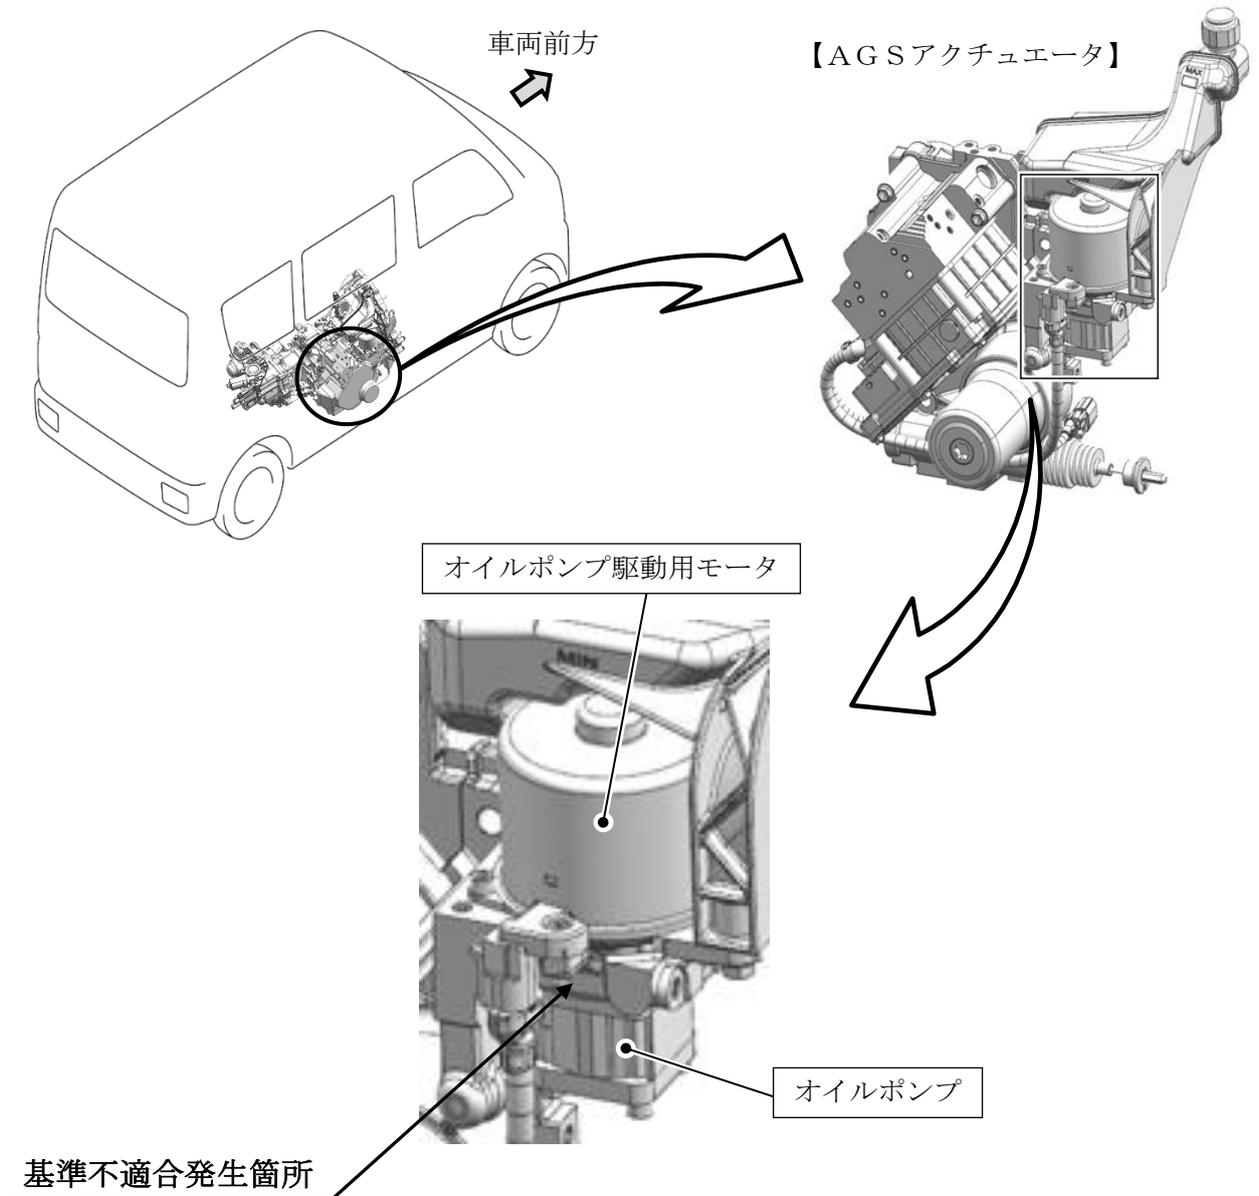
機械式自動変速機（AGS）のオイルポンプとオイルポンプ駆動用モータのジョイント部において、外部との通気構造が不適切であったため、オイルポンプからオイルが滲んだ場合、オイルが空気と共に、モータ側に浸入することがある。そのままの状態で使用を続けると、モータ内部が短絡して作動しなくなり、警告灯が点灯するとともに変速不能及び走行不能となるおそれがある。

全車両、アクチュエータを点検し、該当アクチュエータの場合はオイルポンプとオイルポンプ駆動用モータを対策品に交換する。

識別： ID プレートに水色のシールを貼付する。
