### 改善箇所説明図 ③

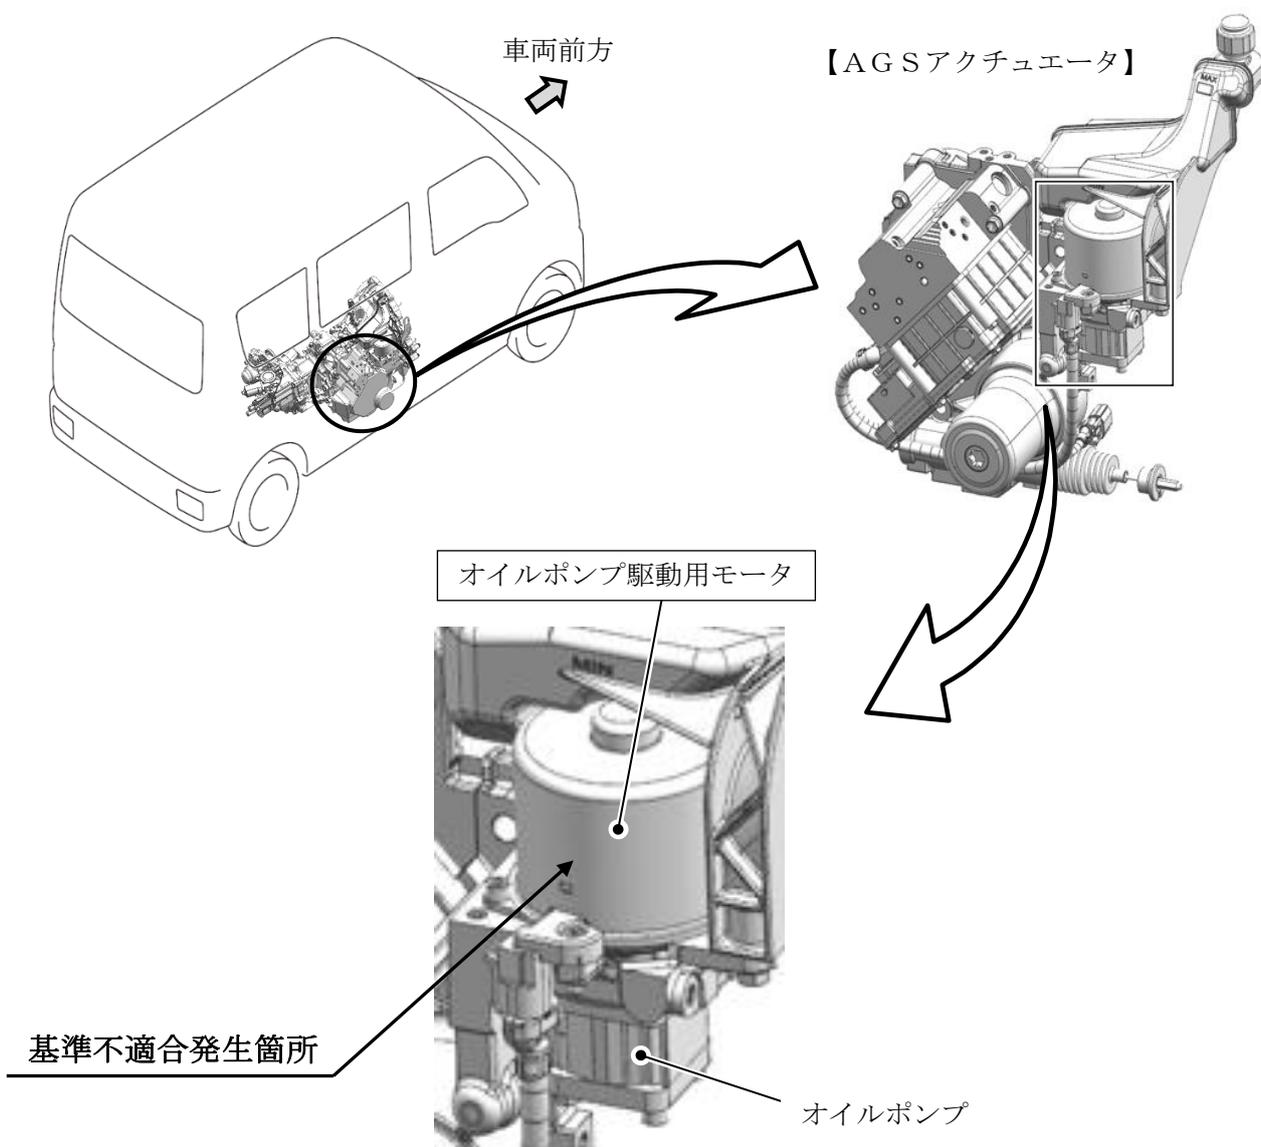
機械式自動変速機（AGS）において、オイルポンプ駆動用モータのブラシ材質が不適切なため、高温、高湿条件においてブラシが膨張し、摺動不良となるものがある。そのままの状態で使用を続けると、最悪の場合、ブラシが固着してモータが通電不良により作動しなくなり、警告灯が点灯するとともに変速不能及び走行不能となるおそれがある。

全車両、アクチュエータを点検し、該当アクチュエータの場合はオイルポンプ駆動用モータを対策品に交換する。

識別： ID プレートに水色のシールを貼付する。
