[改善箇所説明図]

ホイール・キャリアの騒音防止装置において、排気管取付ステーの強度検討が不適切なため、特定のエンジン回転数で排気管が共振し、当該ステーに亀裂が生じるものがある。そのため、そのままの状態で使用を続けると亀裂が進行し、最悪の場合、走行中に排気管が落下し他の交通の妨げとなる恐れがある。

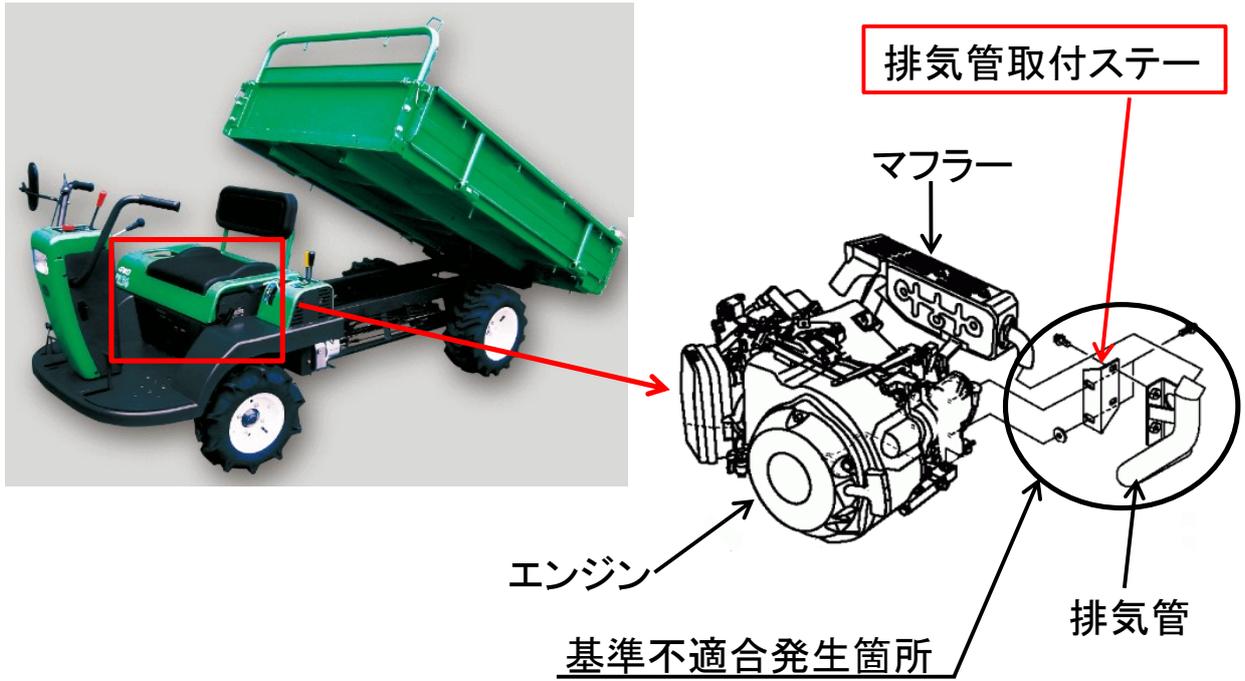
は交換部品を示す。

全車両、排気管取付ステーを対策品に交換する。
