改善箇所説明図

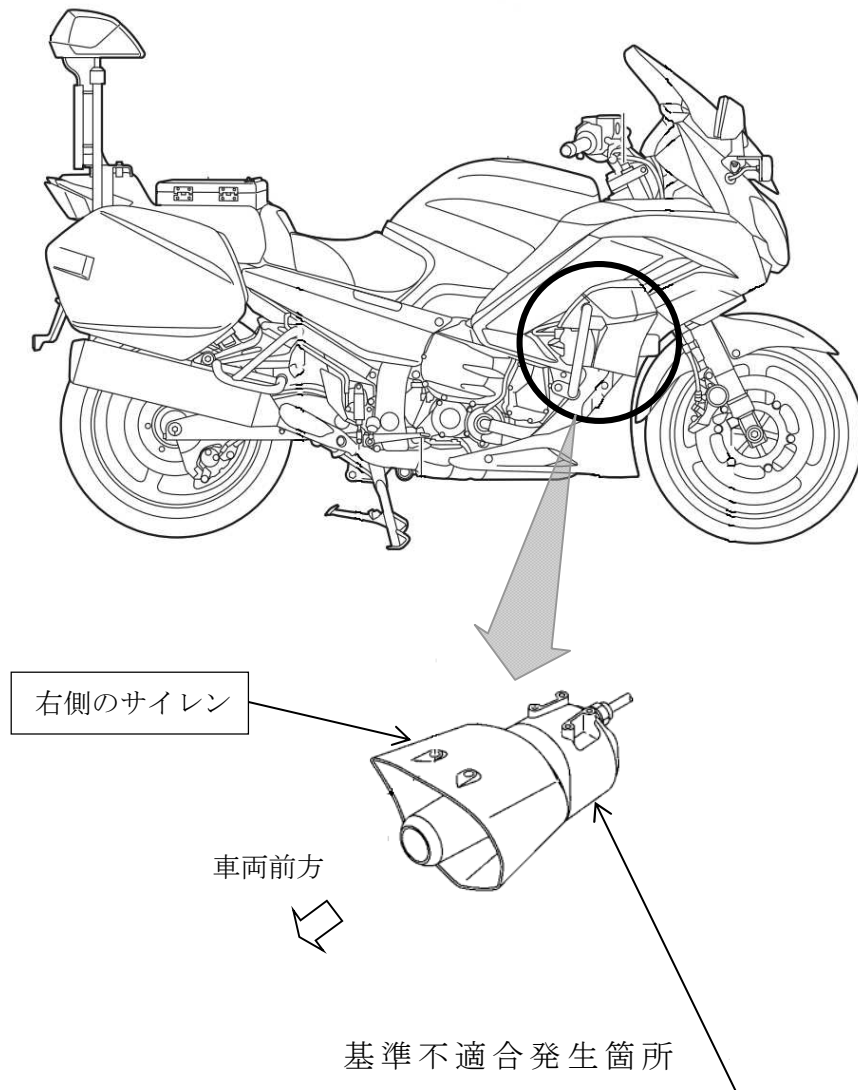
警察車において、右側サイレン内の電気配線の接続部の図面指示が不適切なため、当該電気配線が逆接続されている。そのため、サイレンの音量が保安基準を満足しないおそれがある。

改善の内容：全車両、右側のサイレンを正規品に交換する。

識別：リコール番号入りの識別ステッカーを車台番号打刻位置付近に貼付する。
