改善箇所説明図

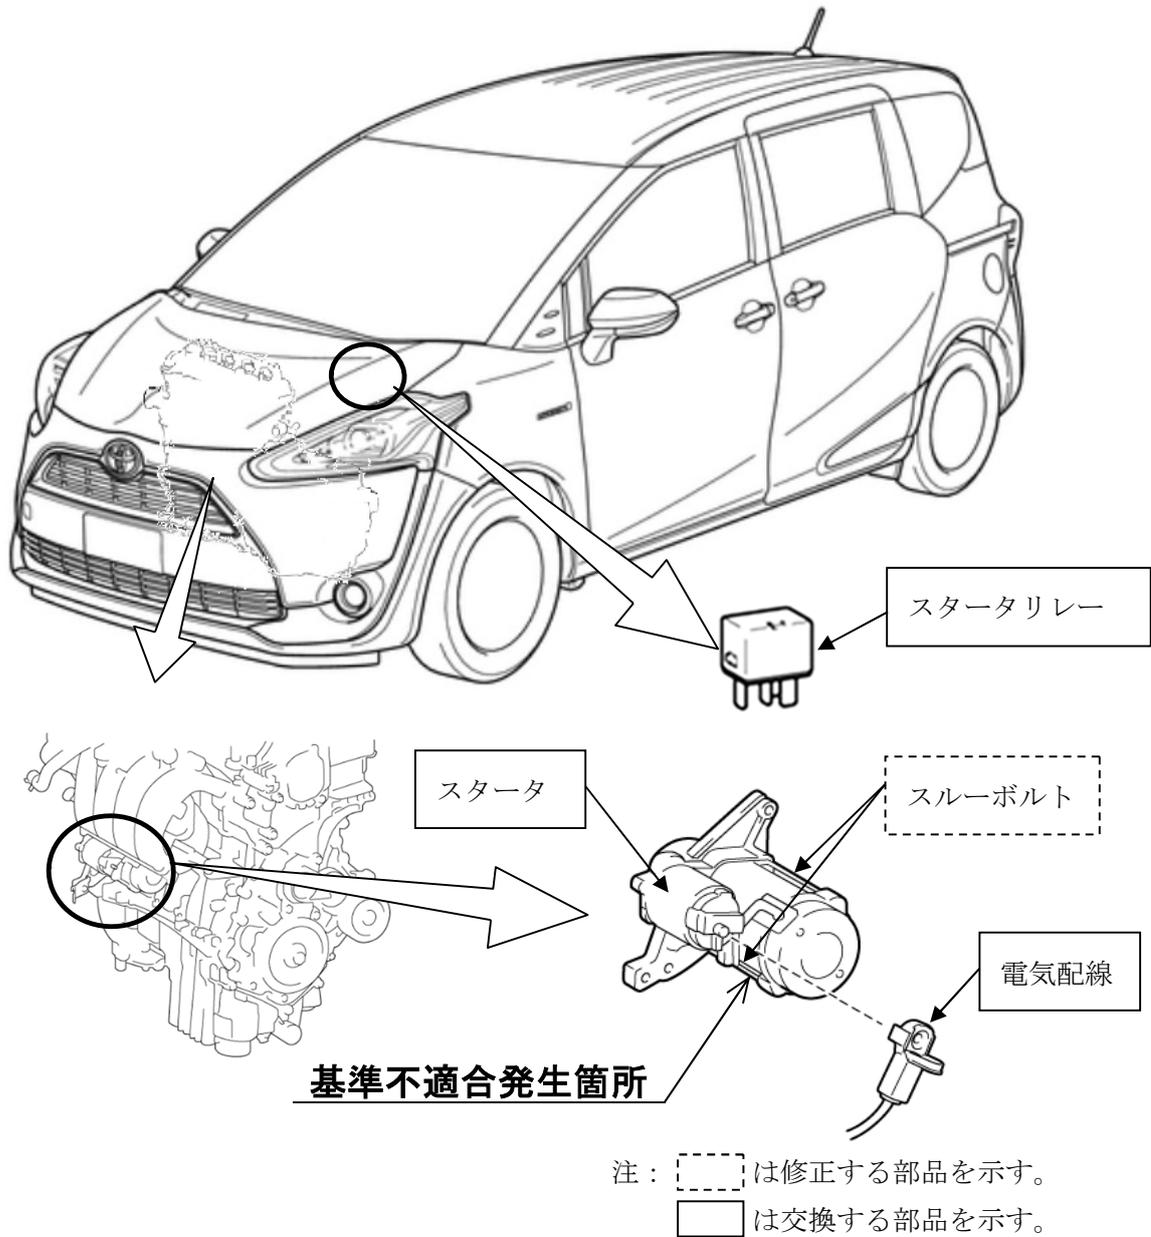
スタータにおいて、スルーボルトの締付指示が不適切なため、経年で当該ボルトが緩み、構成部品の位置がずれてスタータの出力が不足することがある。そのため、そのまま使用を続けると、エンジン始動不能となり、その状態で始動操作を繰り返すとスタータが過熱し、最悪の場合、火災に至るおそれがある。

全車両、スタータを点検し、スルーボルトの緩みがない場合は増締めを行う。スルーボルトの緩みが認められる場合はスタータを対策品に、スタータリレーを新品に交換する。また、構成部品の位置ずれが認められる場合は電気配線も新品に交換する。
