改善箇所説明図①

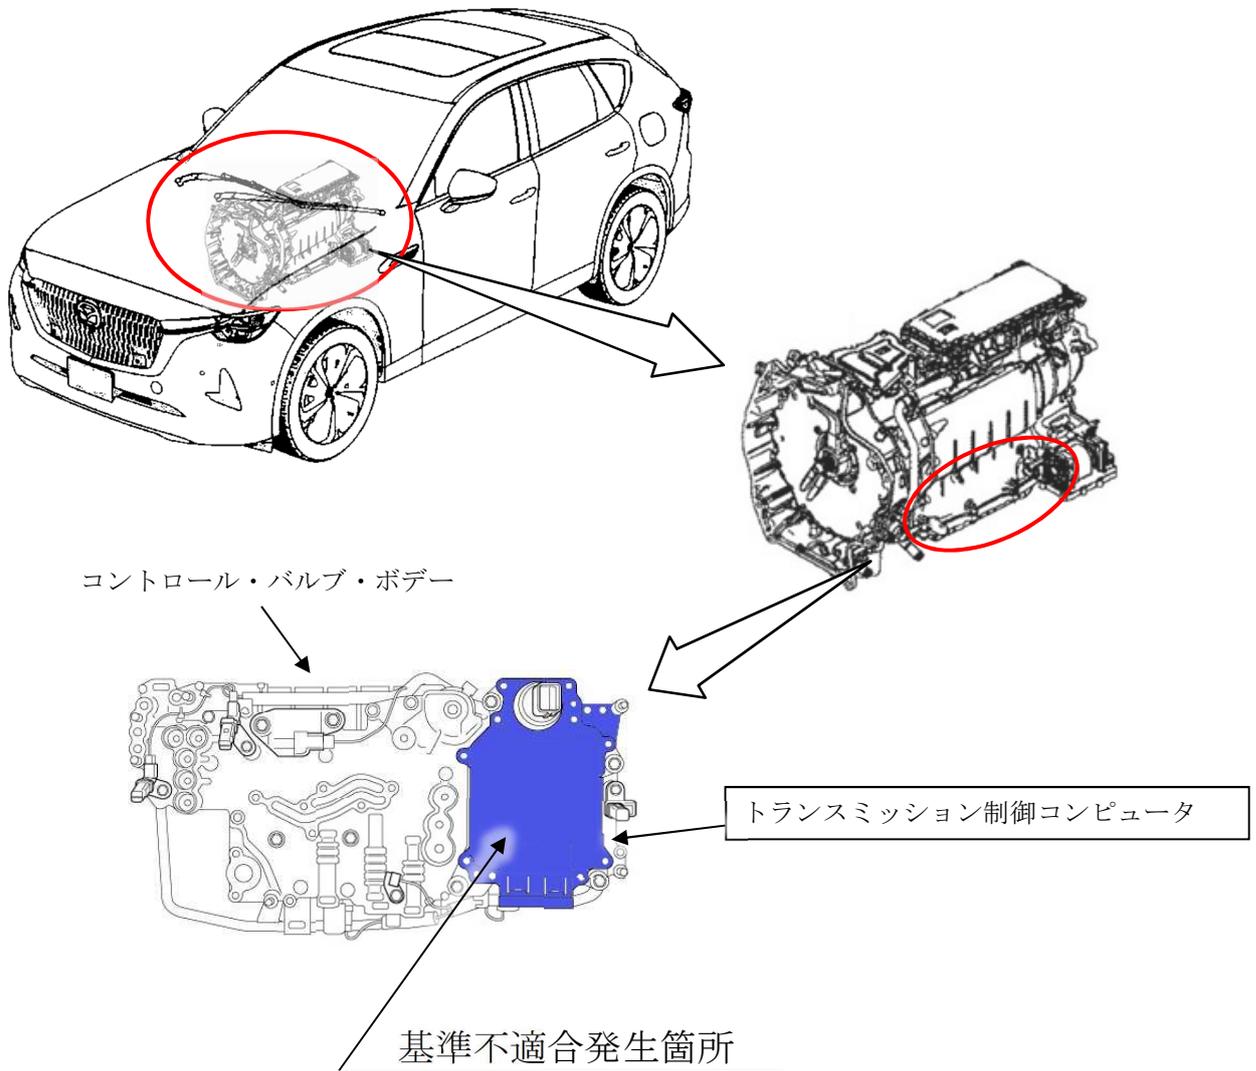
トランスミッション制御コンピュータにおいて、制御プログラムが不適切なため、変速時やEV走行からのエンジン再始動時に、強めにブレーキを踏むと締結しているクラッチが解放しないことがある。そのため、エンジン回転が低下し、最悪の場合エンストするおそれがある。

改善の内容
全車両、トランスミッション制御コンピュータの制御プログラムを対策プログラムに修正する。

識別：左リヤドア・ロアヒンジ取付けボルト(上側)の頭に黄ペンを塗布する。
