改善箇所説明図②

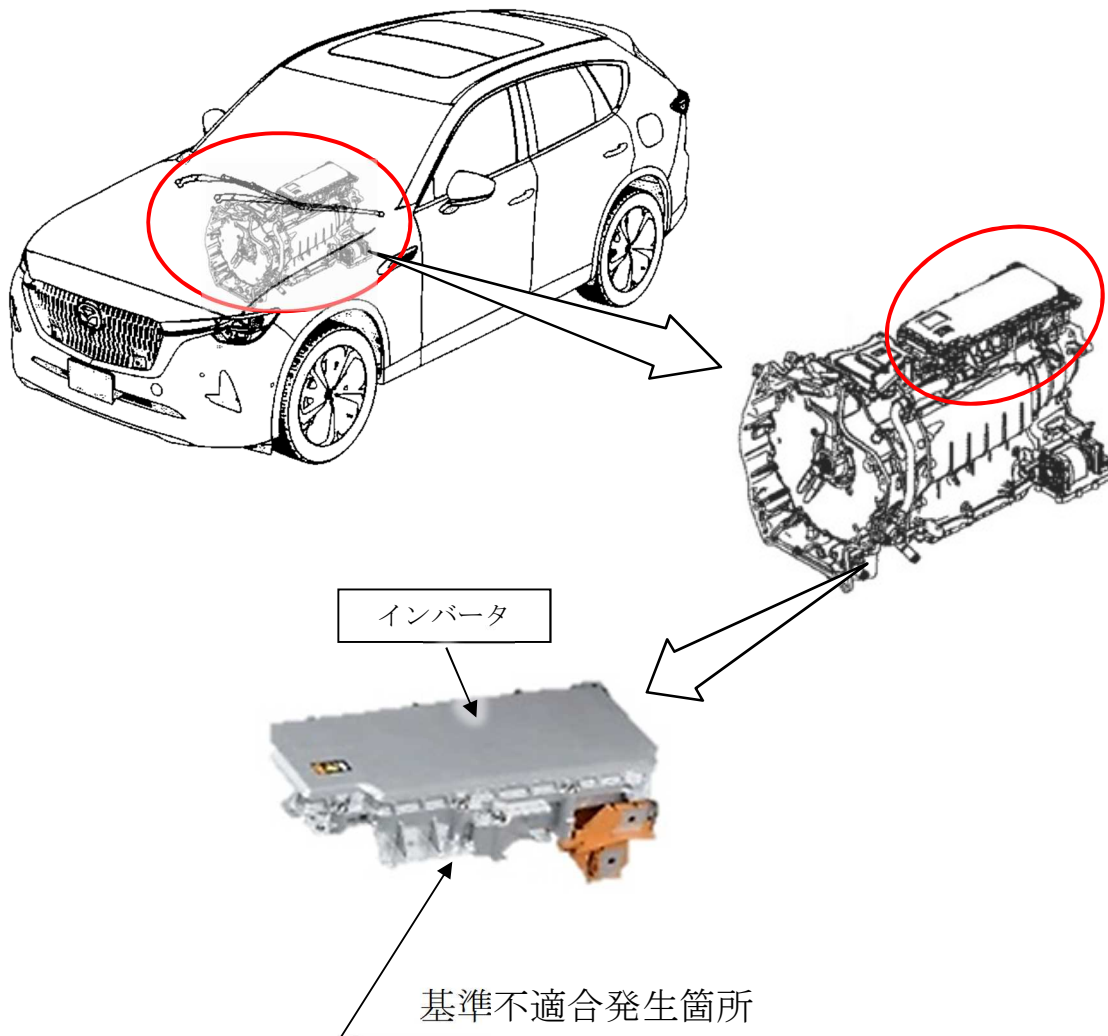
電力変換装置（インバータ）において、制御プログラムが不適切なため、押しボタンスタートをオフした直後にオンするとインバータが起動しないことがある。そのため、アイドリングストップ後にエンジンが再始動できない。また、バッテリーへの充電が停止するため、充電警告灯が点灯し、最悪の場合エンストするおそれがある。

全車両、インバータの制御プログラムを対策プログラムに修正する。

識別：左リヤドア・ロアヒンジ取付けボルト（上側）の頭に黄ペンを塗布する。
