改善箇所説明図

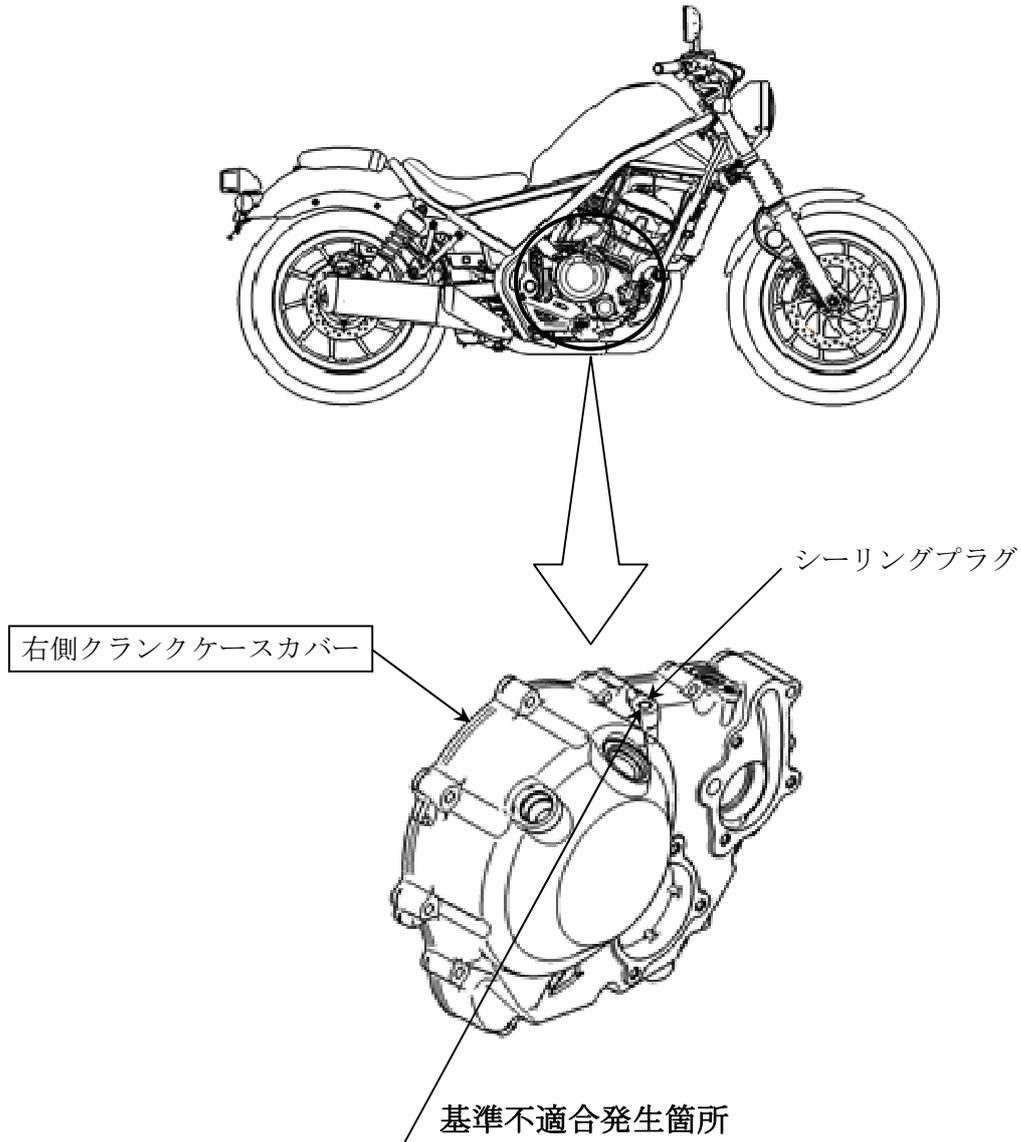
原動機において、右側クランクケースカバーの製造工程が不適切なため、シーリングプラグの圧入部に塗装が付着しているものがある。そのため、エンジン等の熱により当該シーリングプラグの保持力が低下し、そのまま使用を続けると、シーリングプラグが抜け、エンジンオイルが噴き出し、最悪の場合、運転者に付着すると火傷、飛散したエンジンオイルが排気管等の高温部に付着すると火災、後輪タイヤに付着すると転倒のおそれがある。

全車両、右側クランクケースカバーを良品と交換する。なお、改善措置用部品の準備に時間を要することから、使用者に不具合の内容を通知して注意喚起を行い、準備が整い次第交換する。
