# 改善箇所説明図

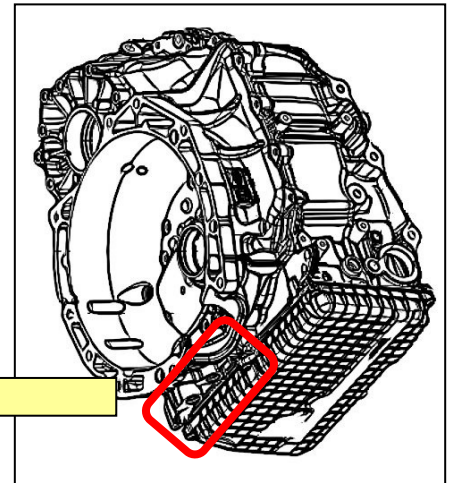
オートマチックトランスミッション

オートマチックトランスミッションにおいて、製造管理が不適切なため、オイルクーラーホースに接続されずに保護キャップで塞がれているものがある。そのため、トランスミッションオイルが十分に冷却されず、トランスミッション温度警告灯が点灯し、最悪の場合オイルクーラーホースの接続部の保護キャップが外れ、オイルが漏れる恐れがある。

全車両、オートマチックトランスミッションを点検し、オイルクーラーホースが接続されていない場合は、オイルクーラーホースを接続する。
